# Příbram - Svatá Hora

vzorová obnova poutního areálu

## POPIS OBNOVY PROJEKTU

### **Příbram - Svatá Hora vzorová obnova poutního areálu**

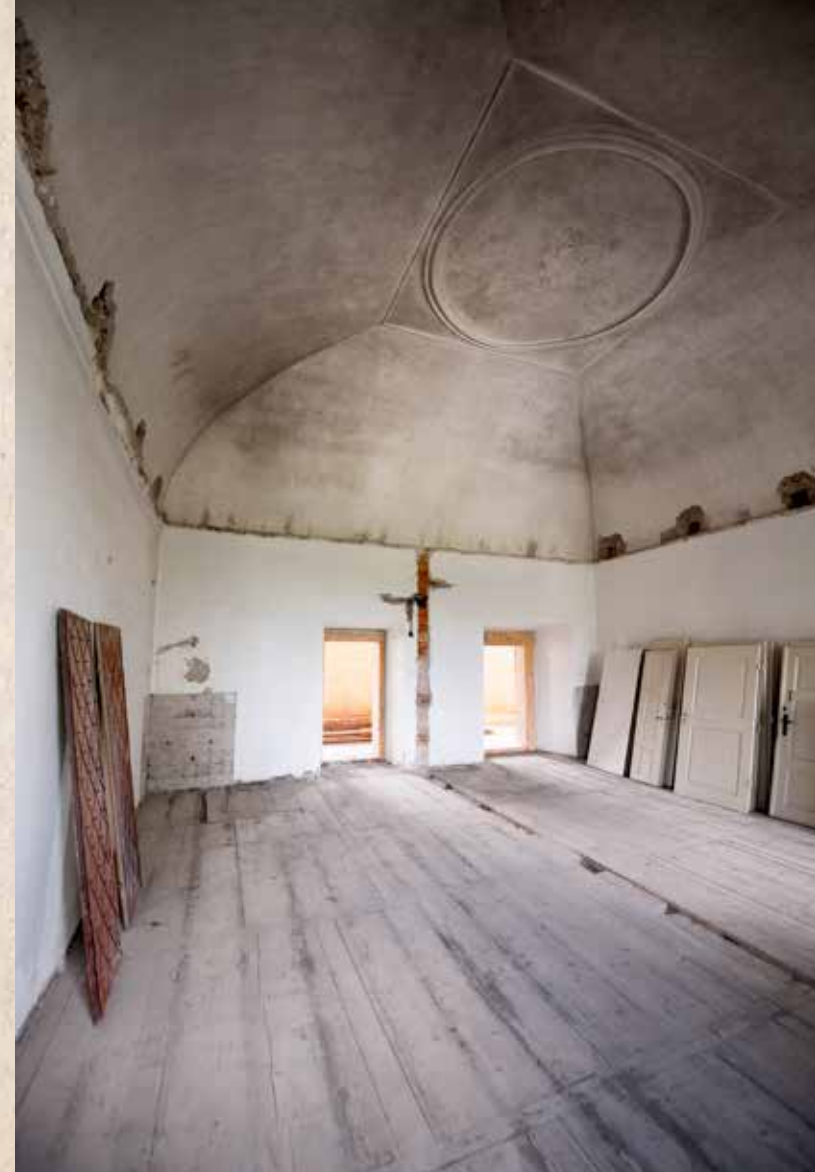
- Místnost v prvním patře východního křídla rezidence po odstraněním novodobě vloženého stropu a příčky.

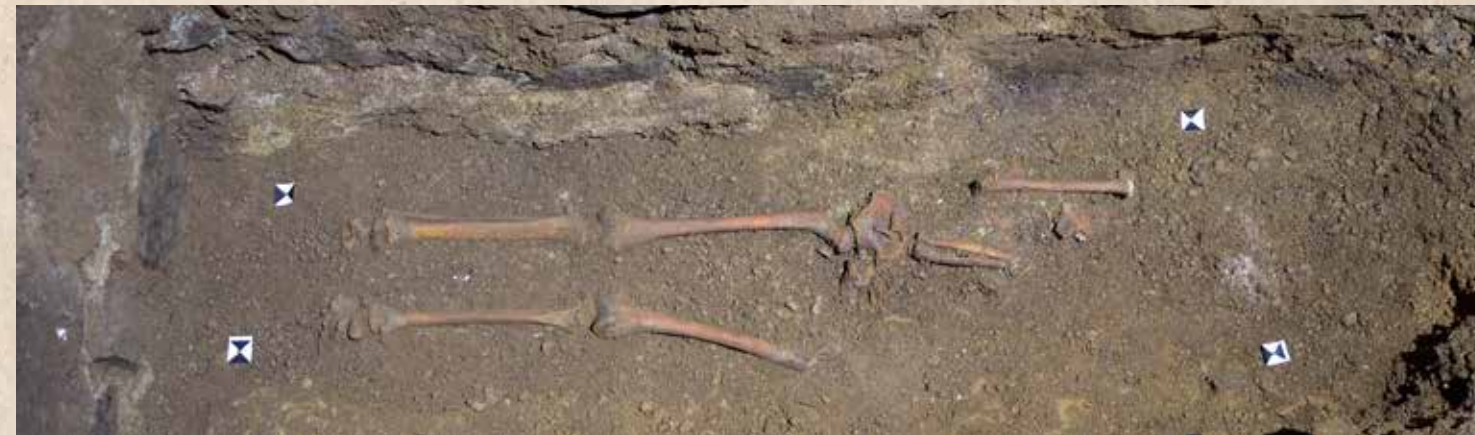
■ Kosterní pozůstatky dítěte nalezené v suterénu severního křídla ambitu

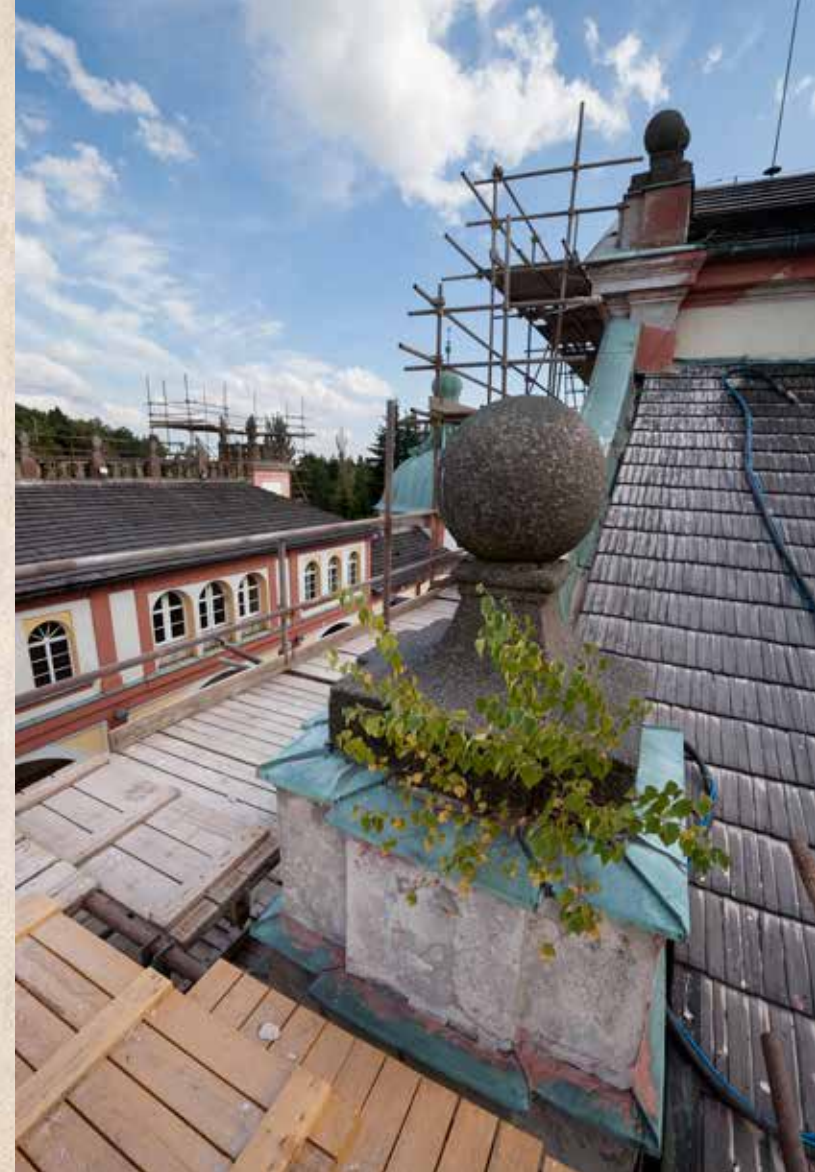
■ Detail štítu na východní straně baziliky, stav před obnovou.

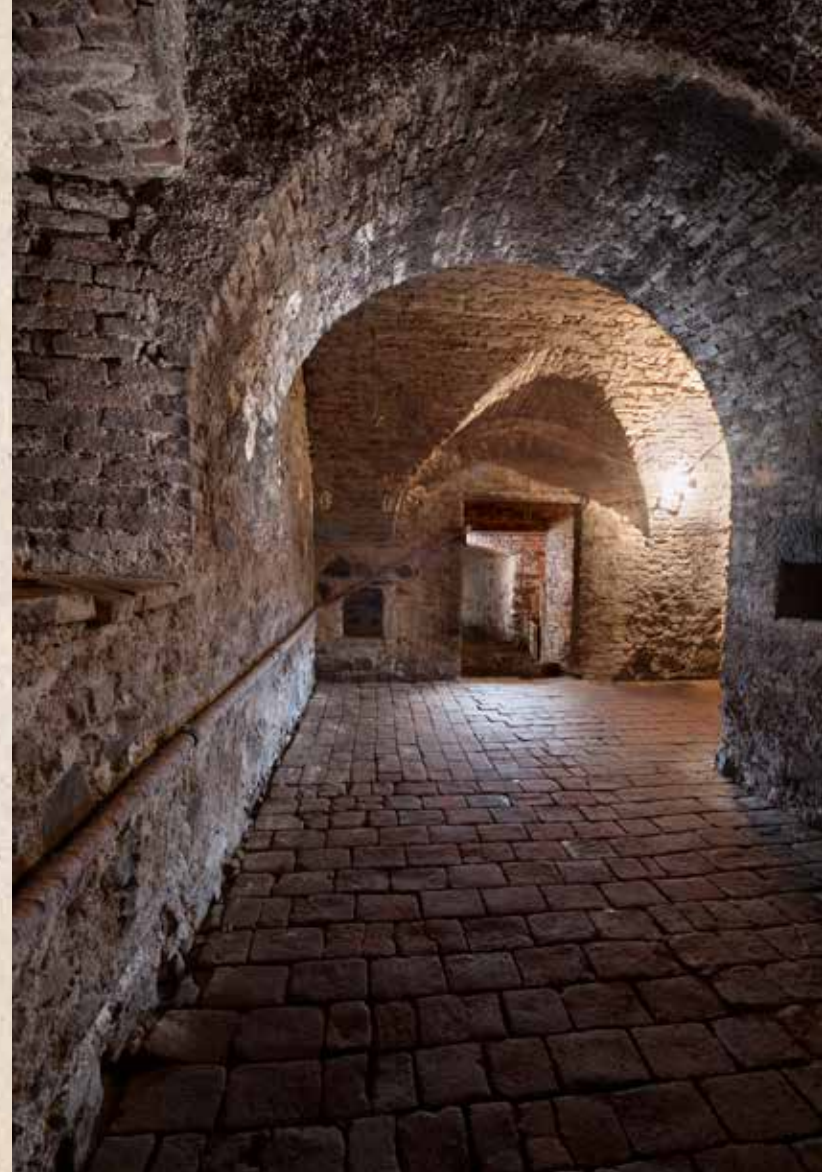
■ Místnost v suterénu východního křídla rezidence po odkrytí původní barokní podlahy.

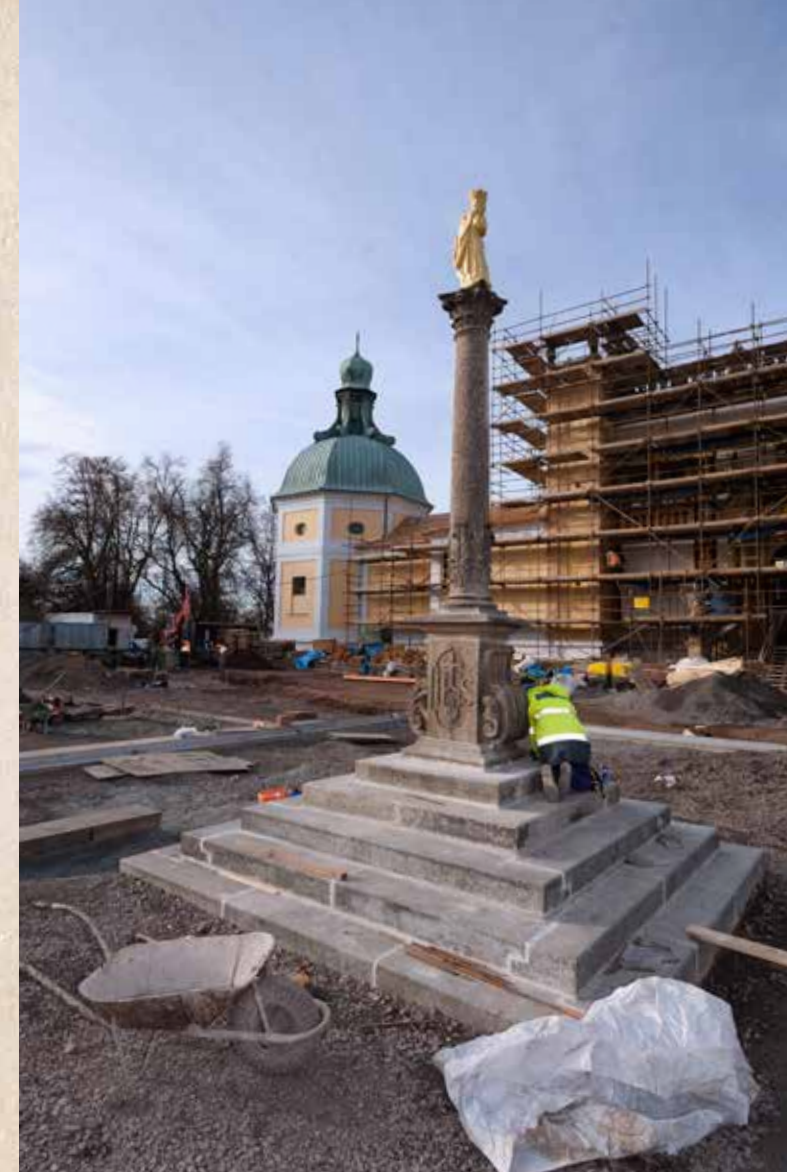
■ Znovuosazení obnoveného mariánského sloupu před Pražskou bránou.

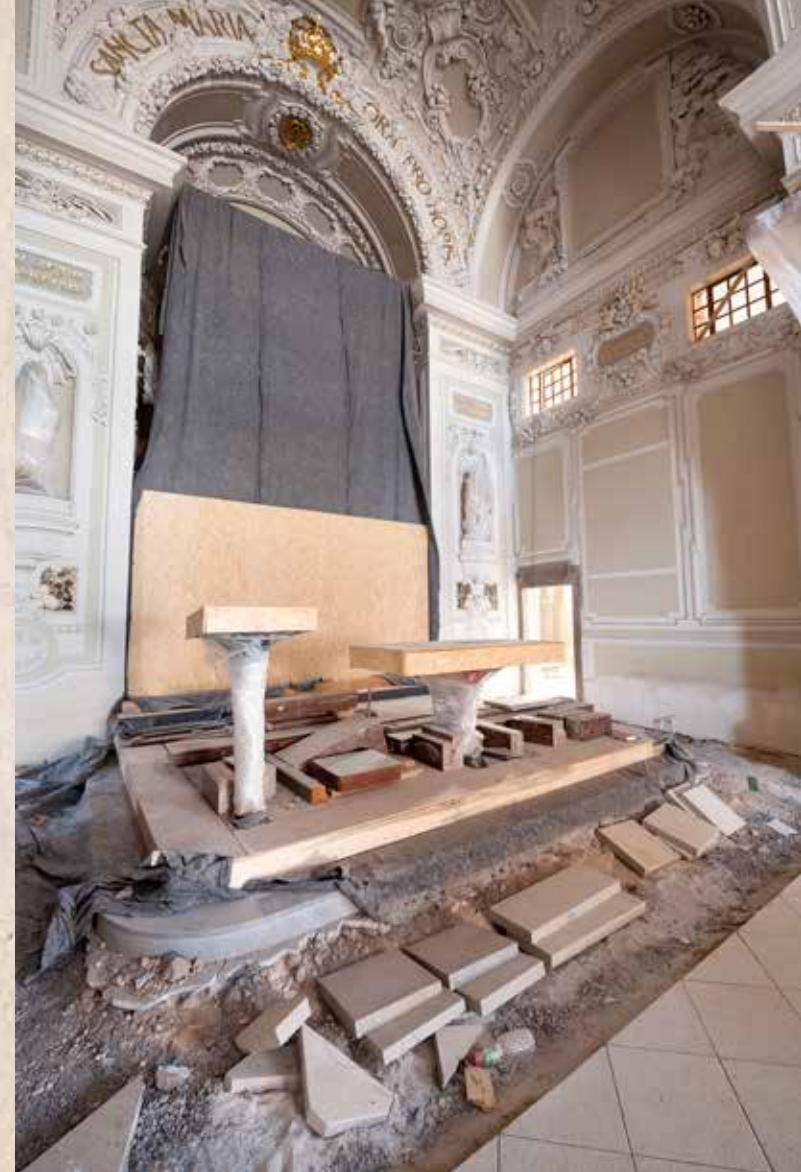
■ **Obnova hlavního oltáře v bazilice.**

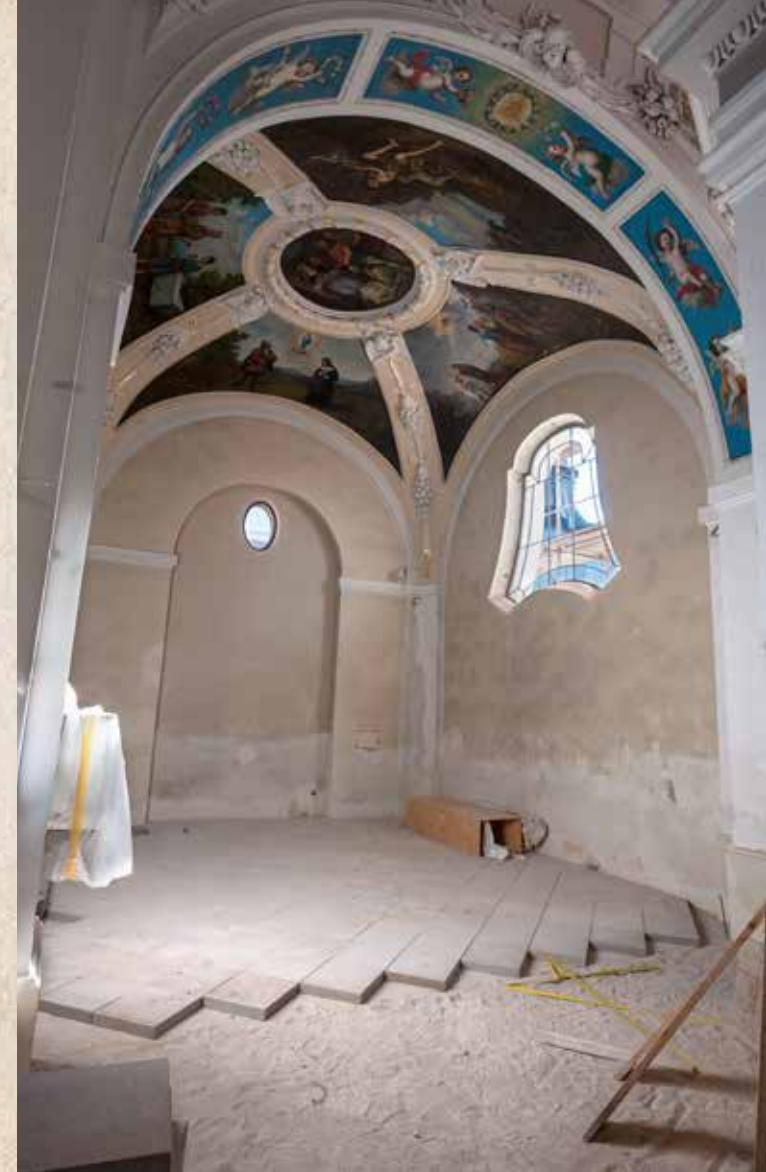
■ V Kapli Panny Marie Matky ustavičné pomoci je pokládána nová žulová podlaha.

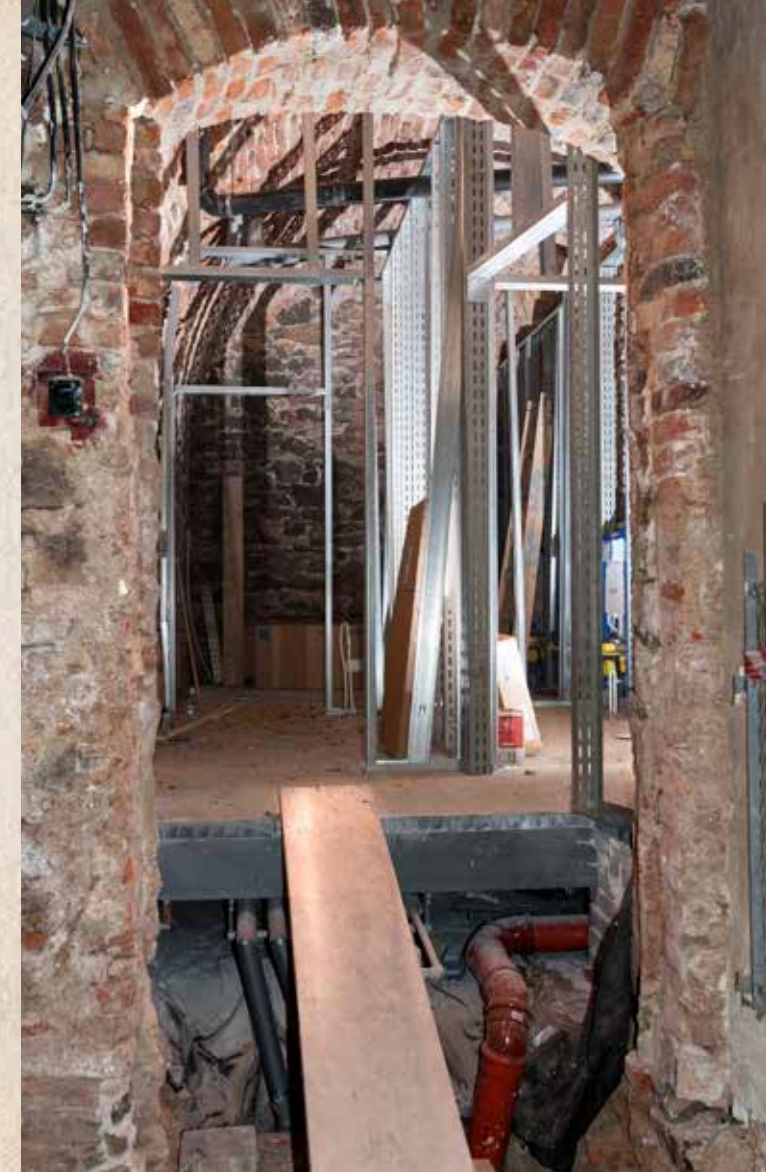
■ Barokní souvrství podlah ve sklepech probošství bylo zde konzervováno a zakryto a nad ním jsou osazovány nové konstrukce.

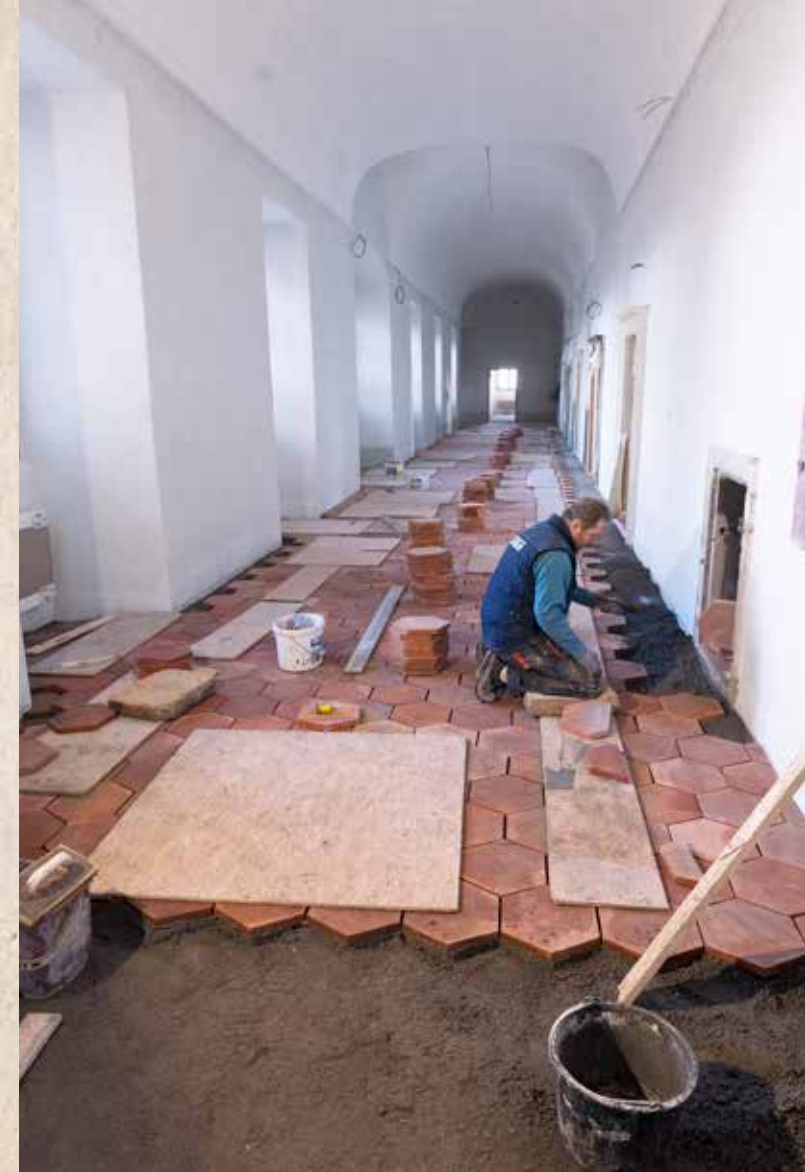
■ Pokládka dlažby v chodbě prvního patra rezidence.

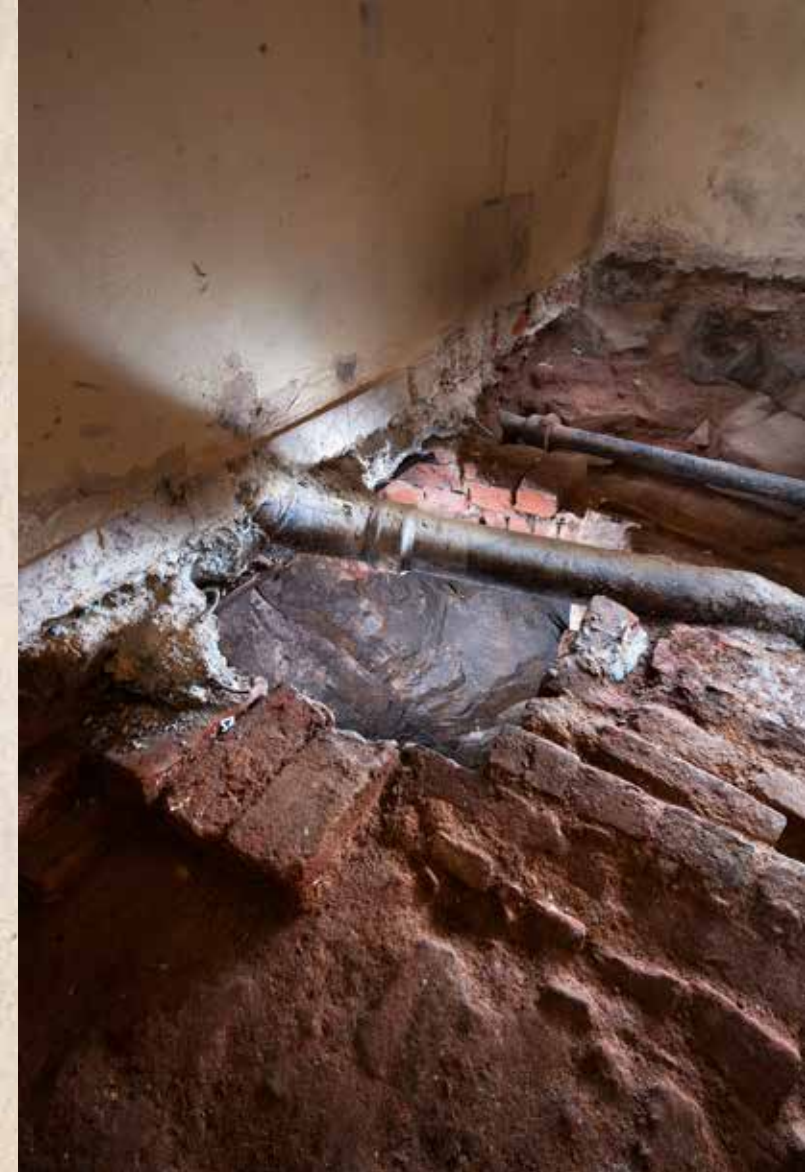
■ Odhalené ústí studny.
