Svatá Hora

Rekonstrukce Svaté Hory obrazem • Svatohorské zvony • Eucharistie

Zprávy ze Svaté Hory	4
Svatohorské zvony	5
Vyobrazení Panny Marie Svatohorské	6
Průběh rekonstrukce Svaté Hory	9
Rozsah prací při obnově svatohorského komplexu	11
Fotogalerie z rekonstrukce	17

Tento projekt je spolufinancován Evropskou unií v rámci IOP Projekt CZ.1.06/5.1.00/24.09583 „Příbram - Svatá Hora - vzorová obnova poutního areálu“

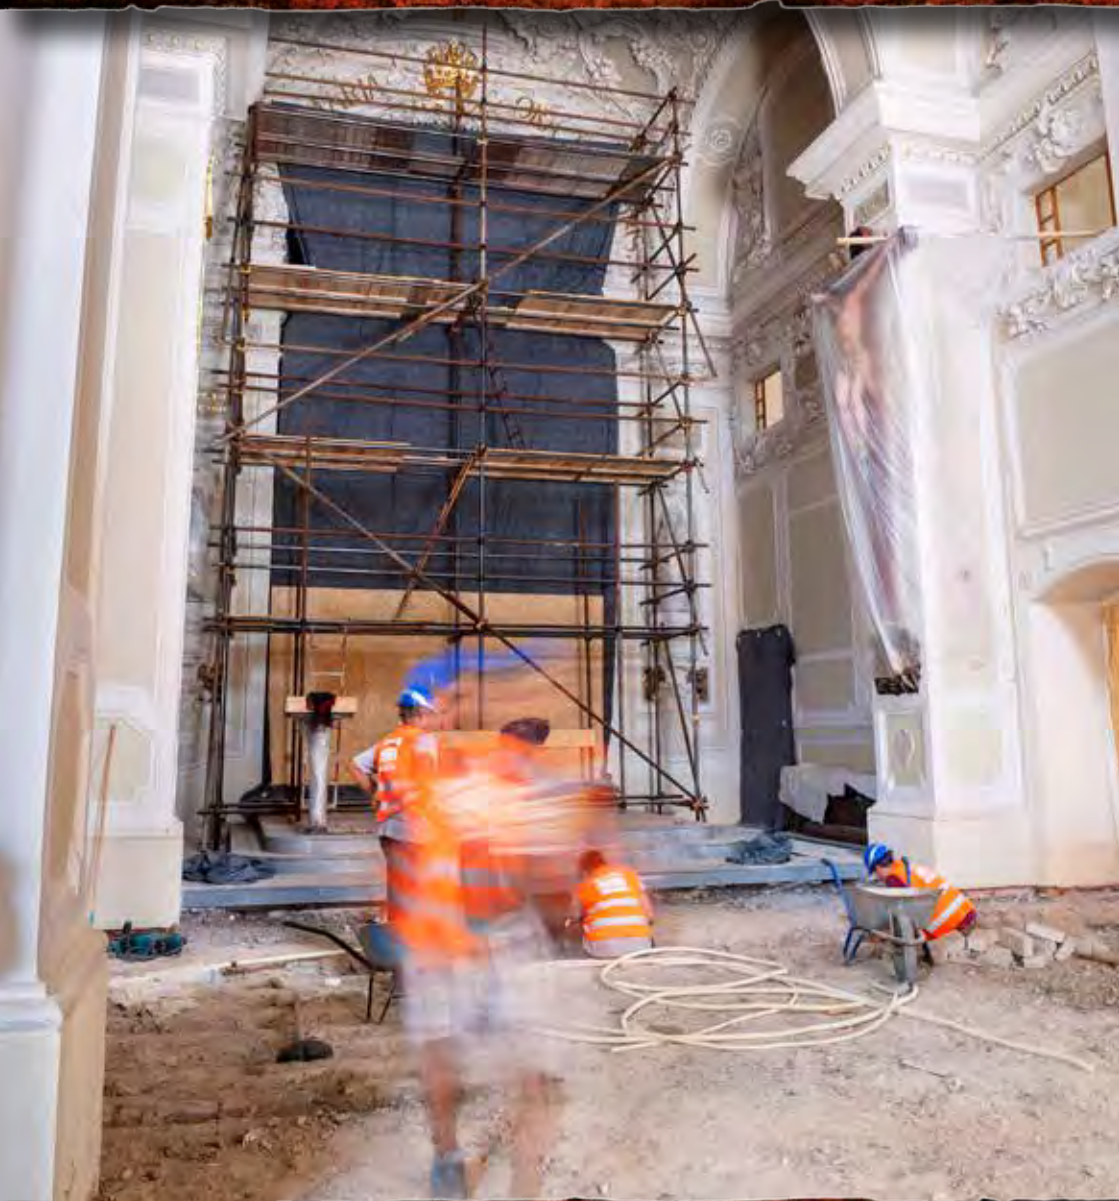
Fotografie
na titulní straně
časopisu:

Bazilika,
stříbrný oltář je zakrytý,
podlaha sejmutá

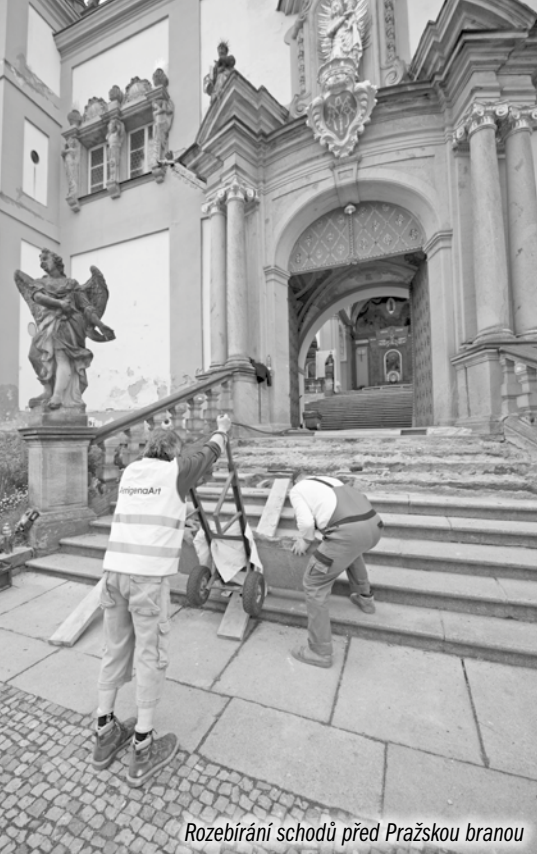
Rozebírání schodů před Pražskou branou

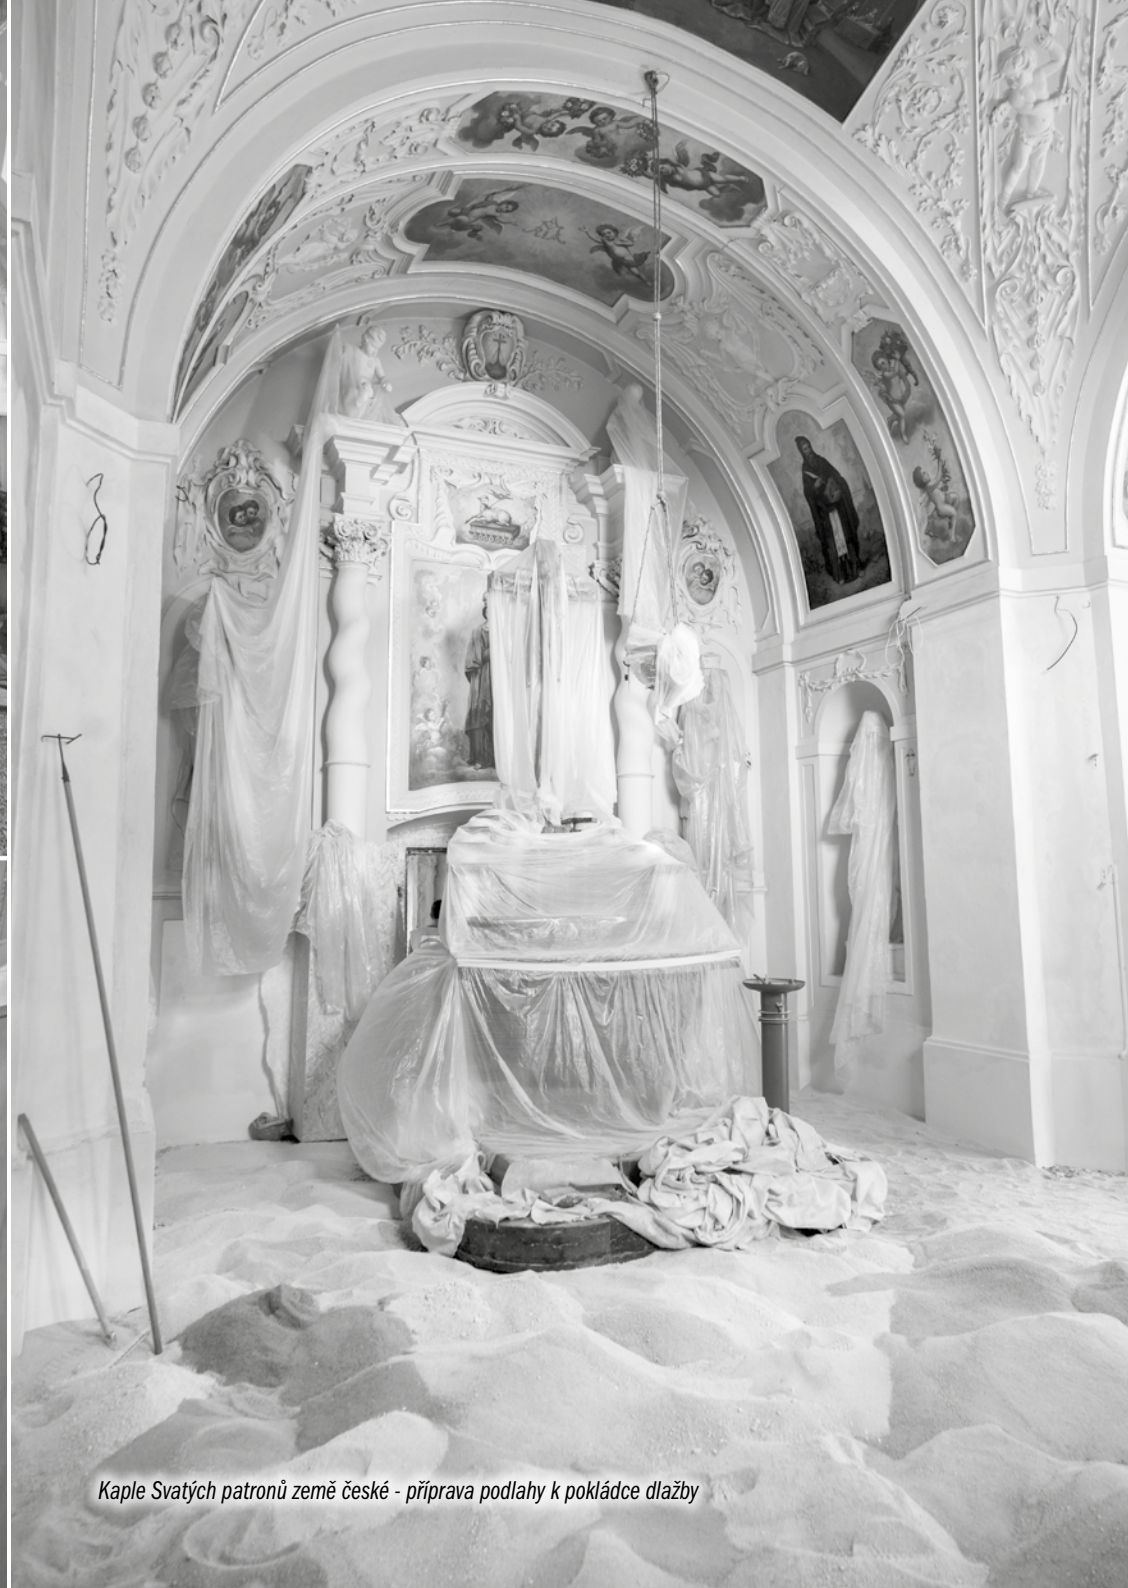
Kaple Svatých patronů země české - příprava podlahy k pokládce dlažby

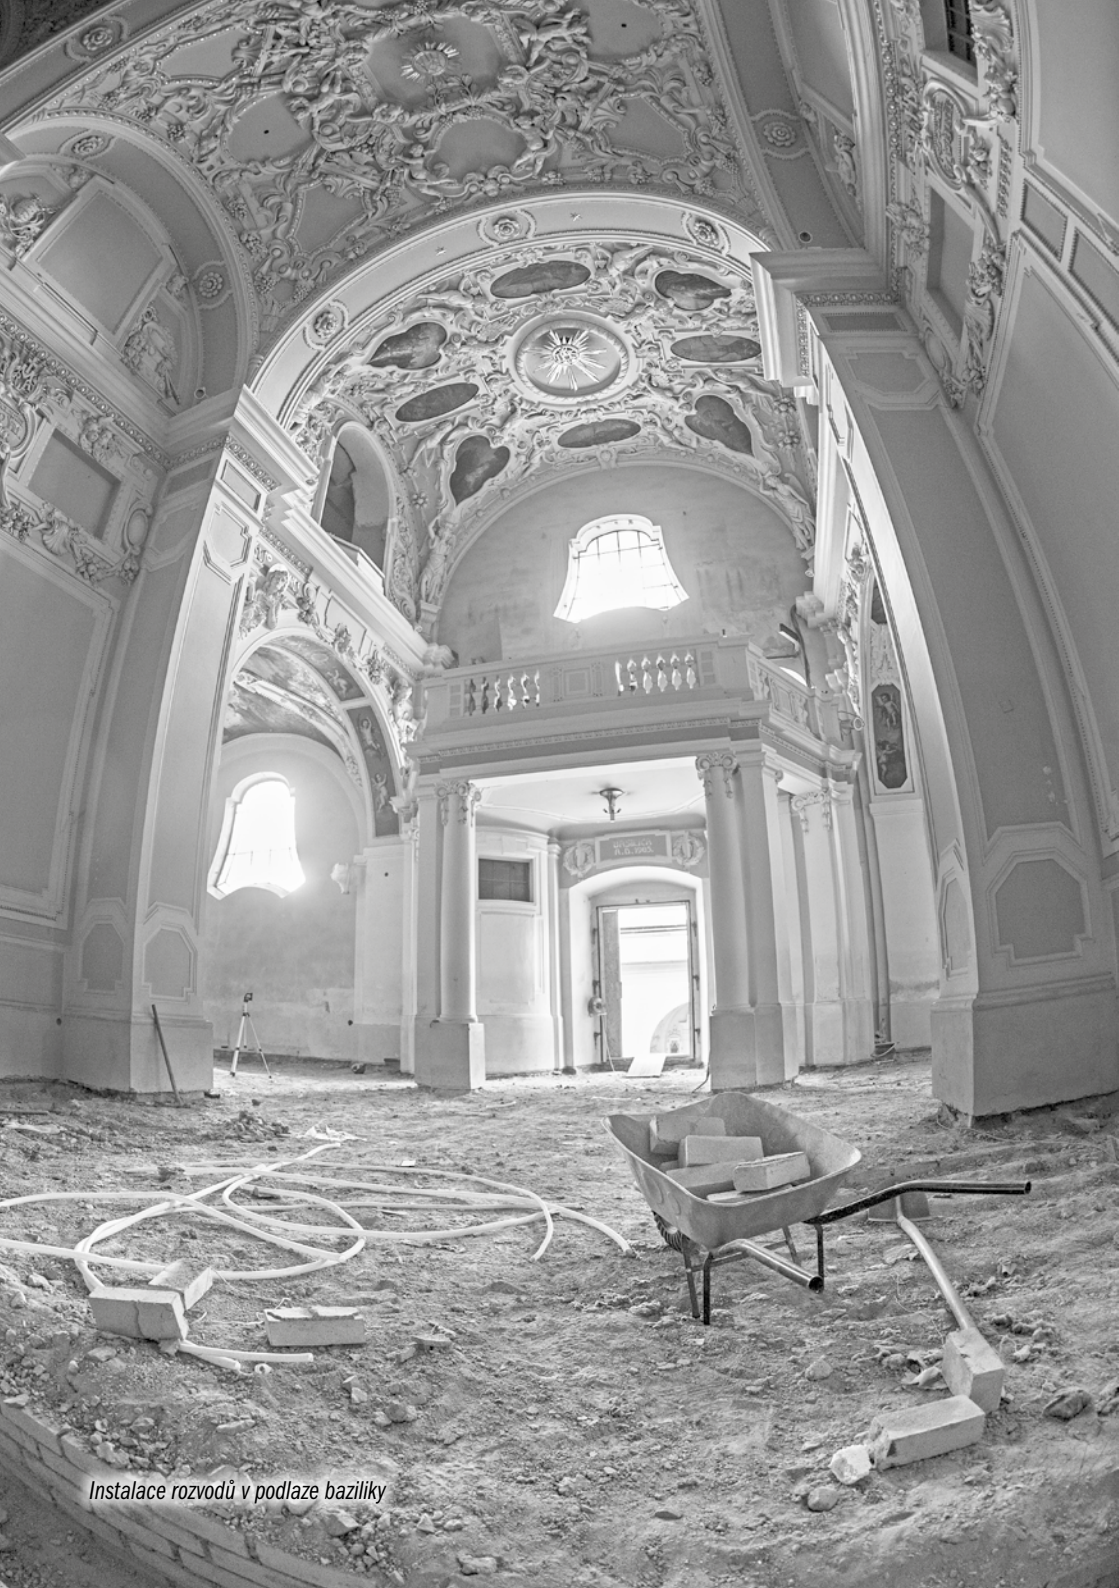
Instalace rozvodů v podlaze baziliky

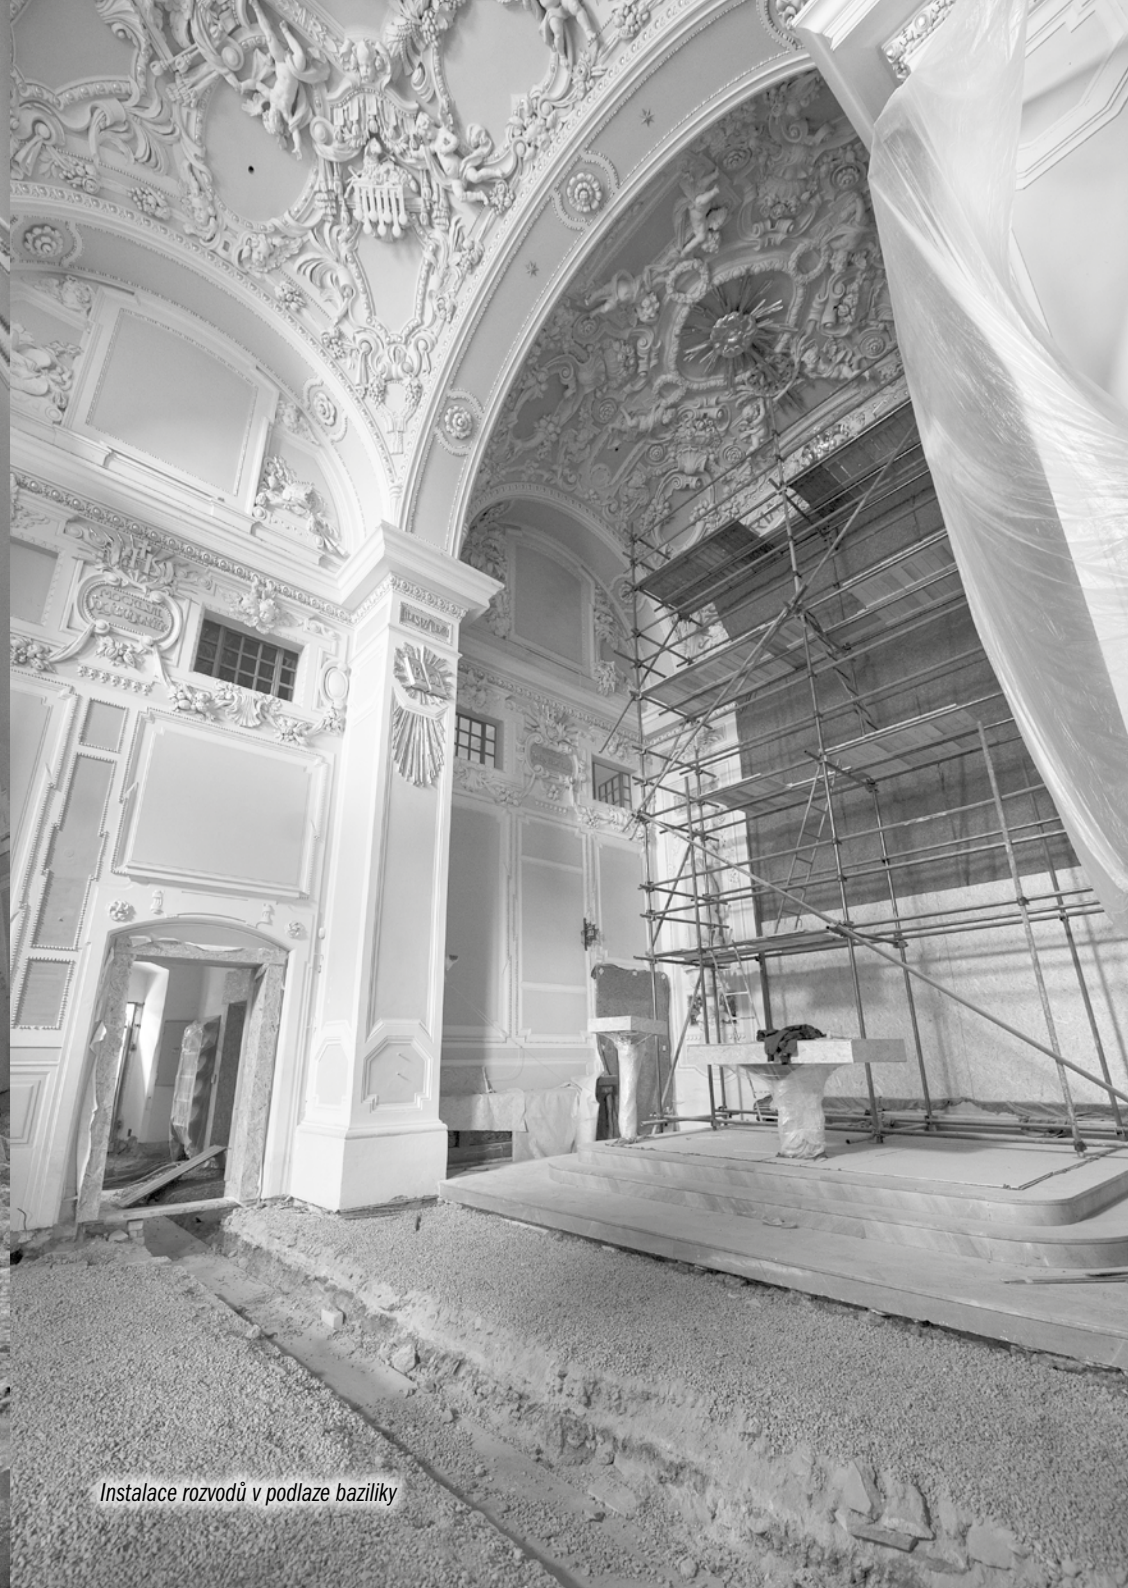
Instalace rozvodů v podlaze baziliky

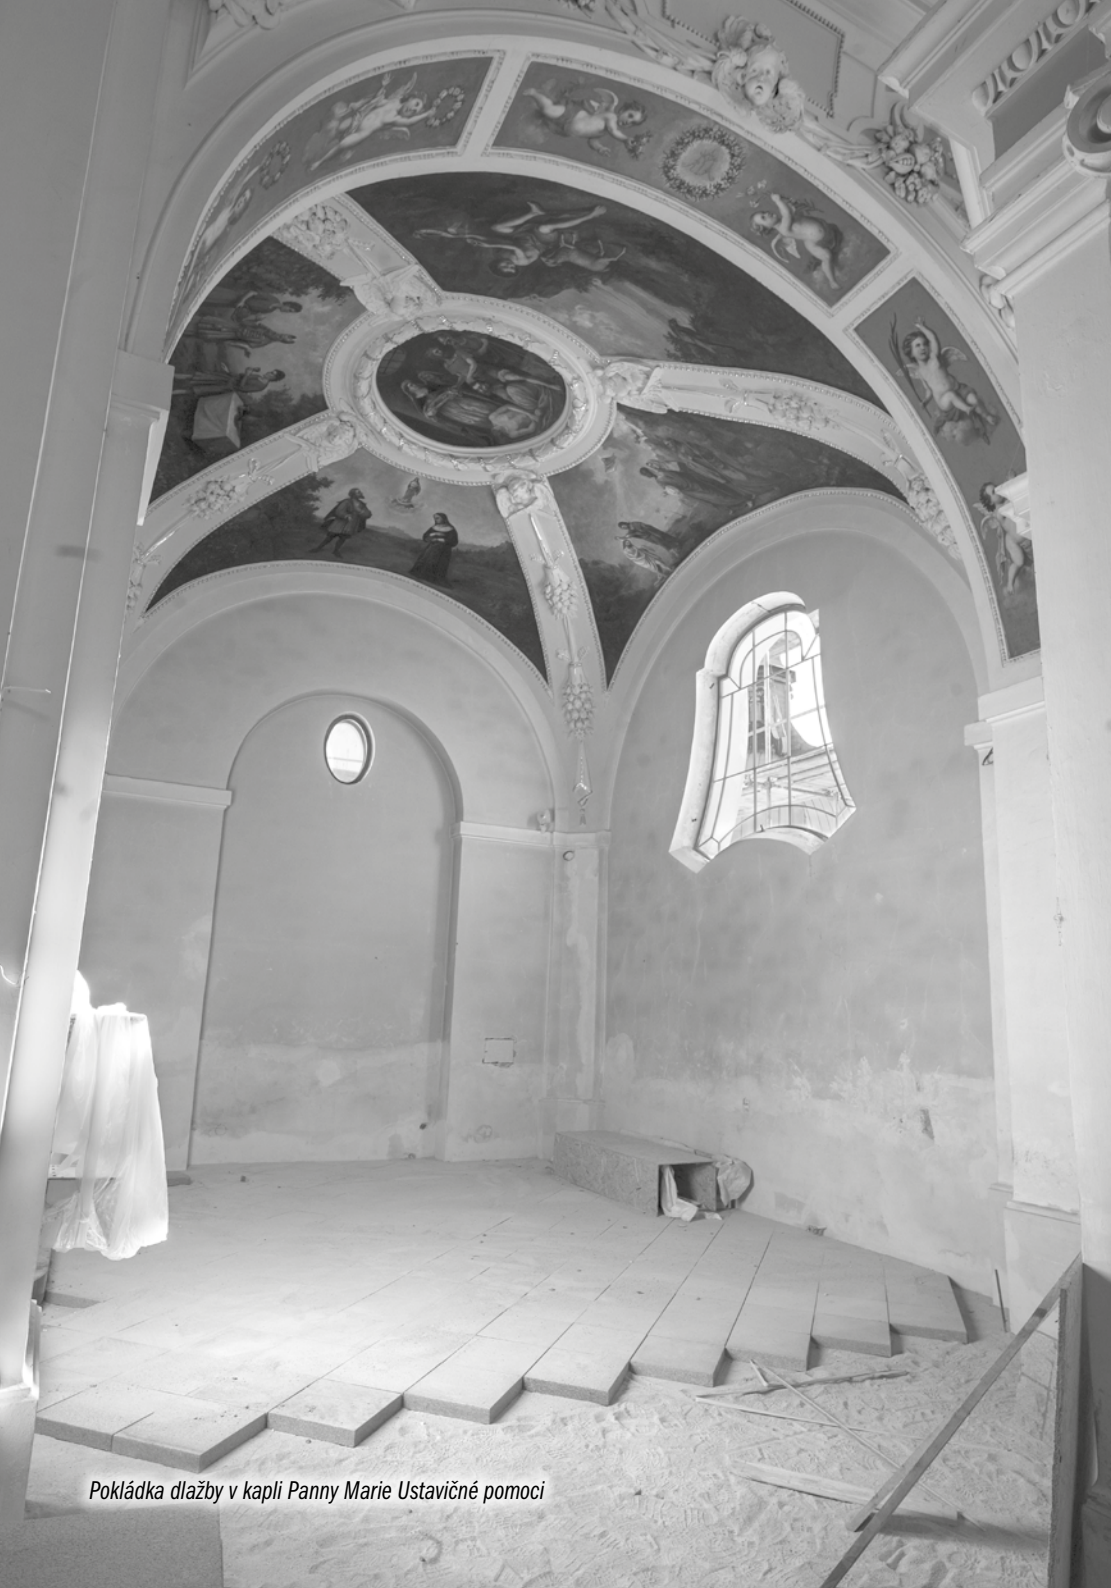
Pokládka dlažby v kapli Panny Marie Ustavičné pomoci

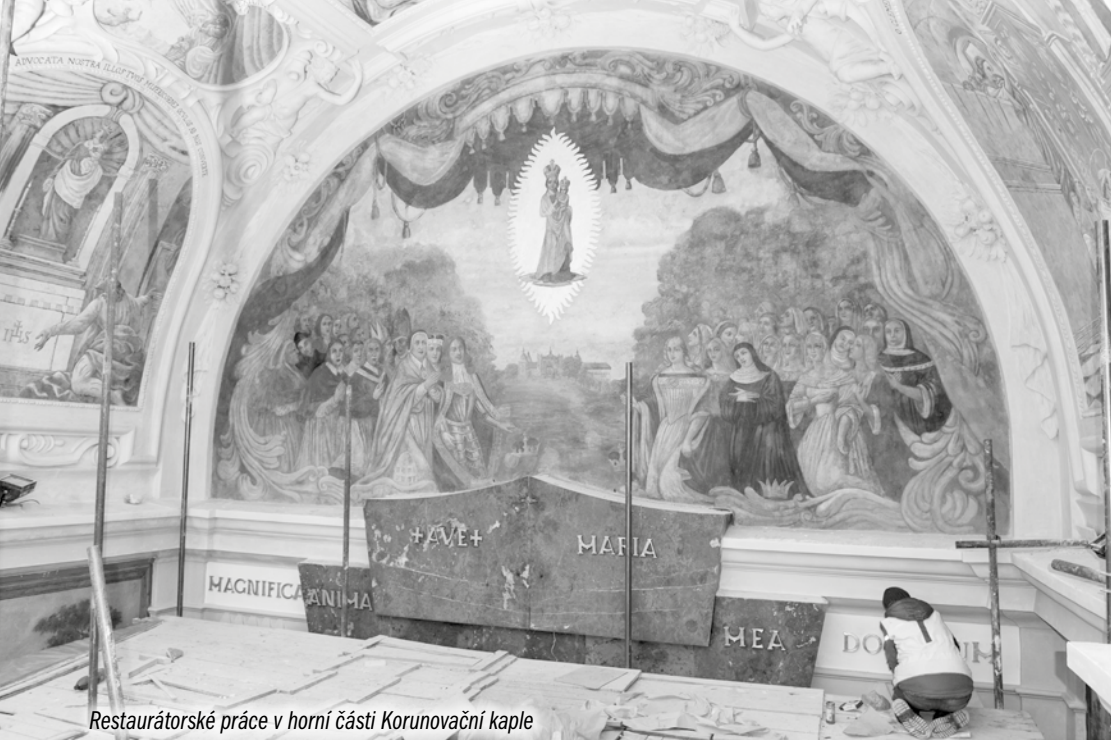
Restaurátorské práce v horní části Korunovační kaple

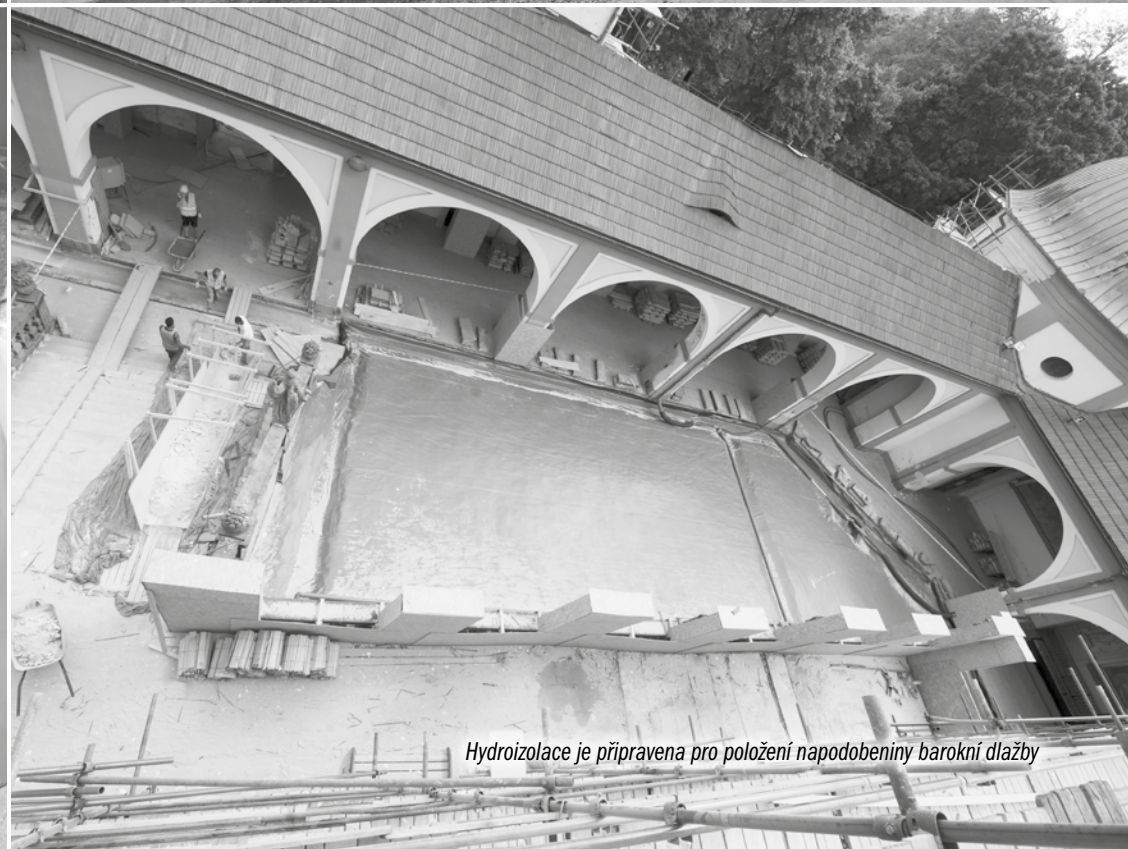
Hydroizolace je připravena pro položení napodobeniny barokní dlažby

Náhrada interierové dlažby v kombinaci s odstraněním neprodyšného fasádního nátěru jsou tak základními opatřeními k eliminaci poruch obvodového pláště basiliky. V prostoru presbytáře bude obnovena dlažba ze sliveneckého mramoru, která však bude uložena do cementové mazaniny. Vzhledem k omezenému rozsahu a dispoziční poloze je možné tuto partii dlažby položit do cementové mazaniny, jak to materiál (slivenecký mramor) vyžaduje, a to bez nebezpečí vlivu na obvodový plášť. V prostoru jižní oratoře ve 2.NP bude zbudována nová trezorová místnost sloužící k uložení vzácných ornátů a sakrálních předmětů, splňující příslušné bezpečnostní parametry.

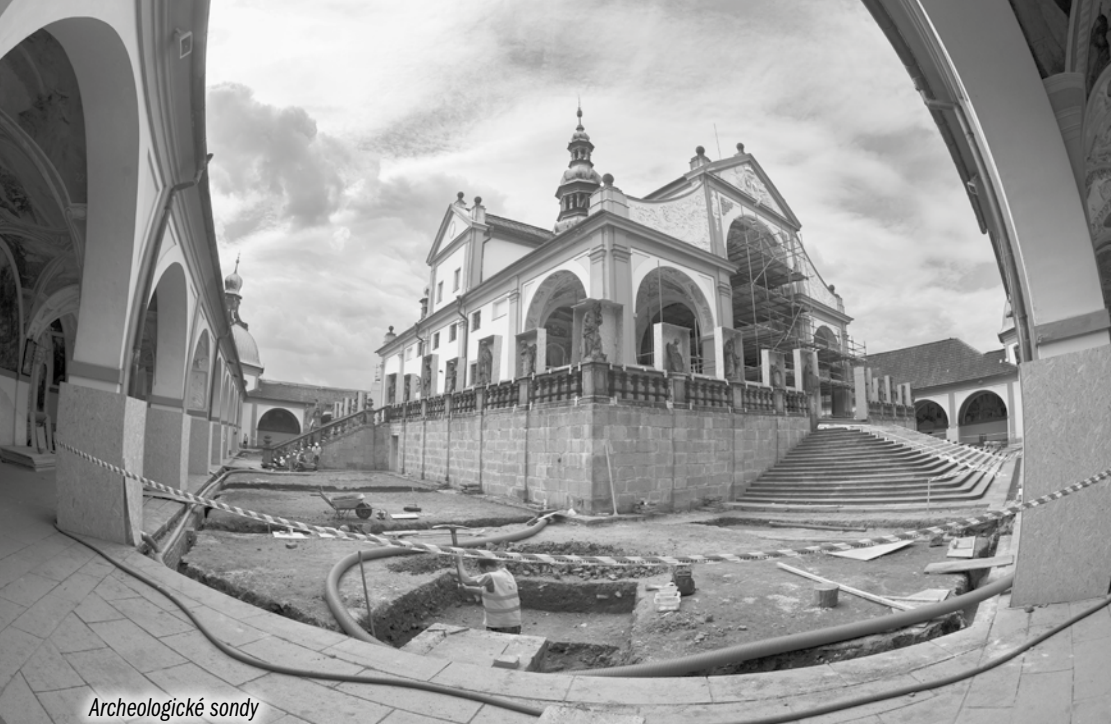
Archeologické sondy

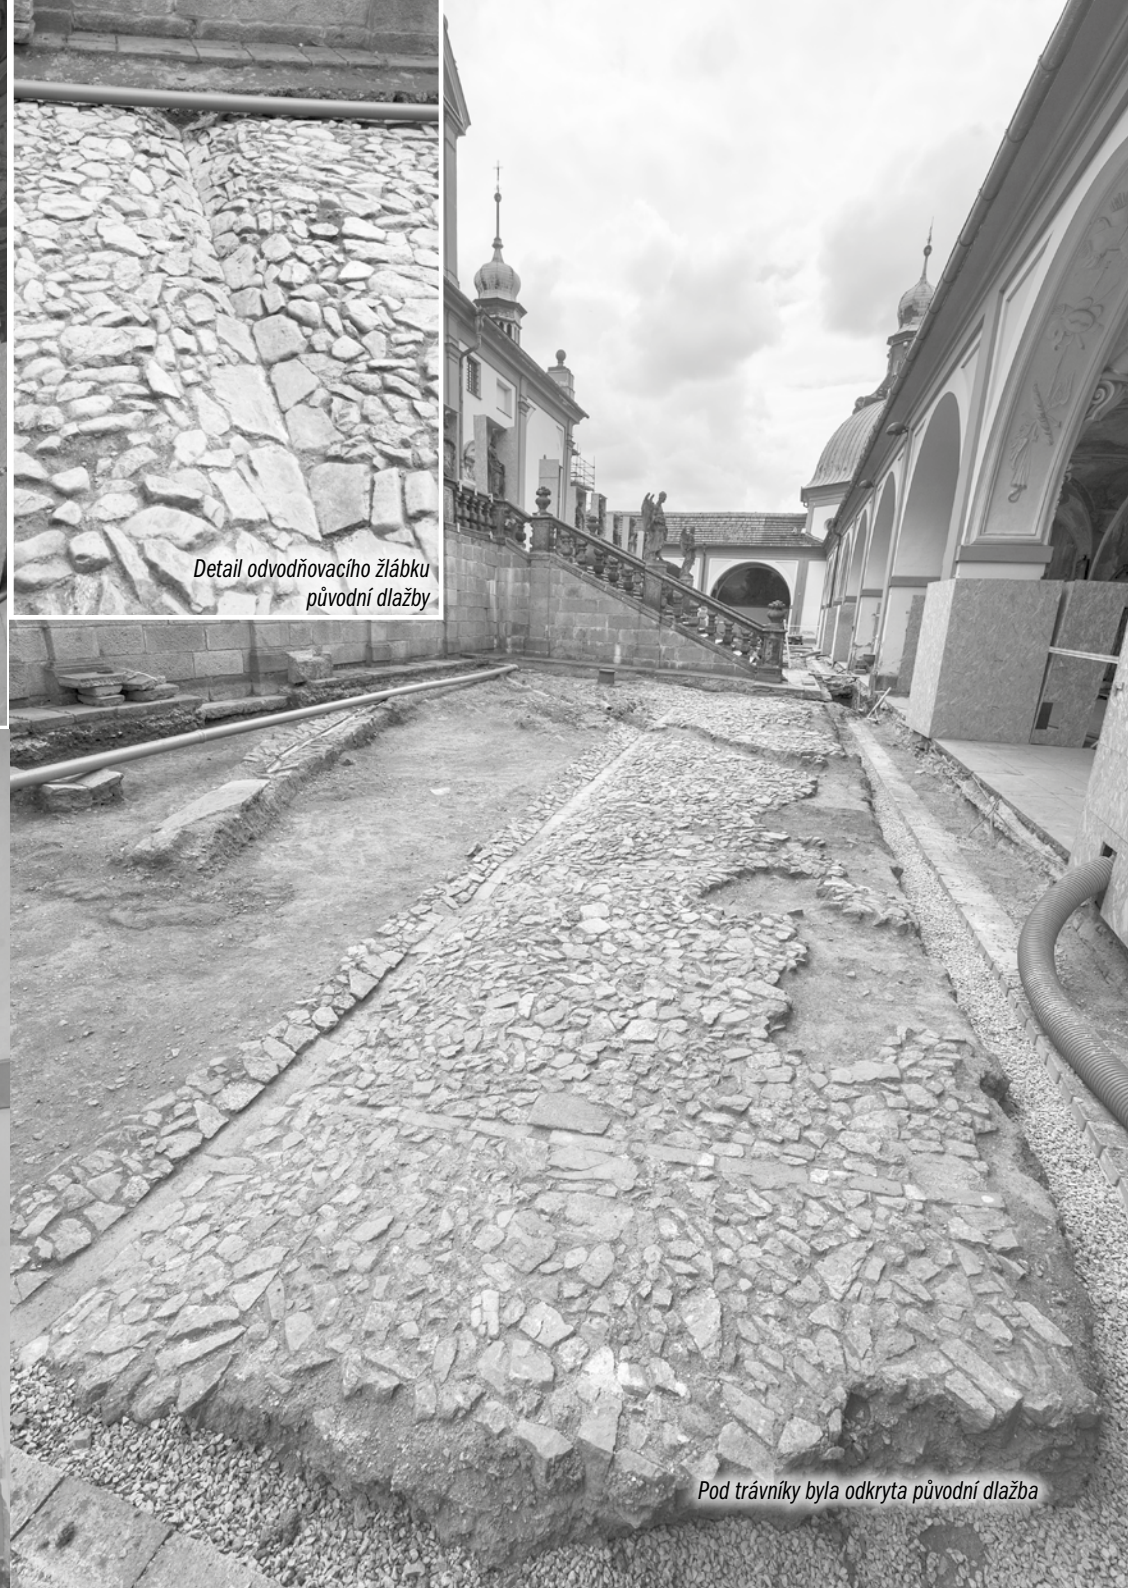
Pod trávniky byla odkryta původní dlažba

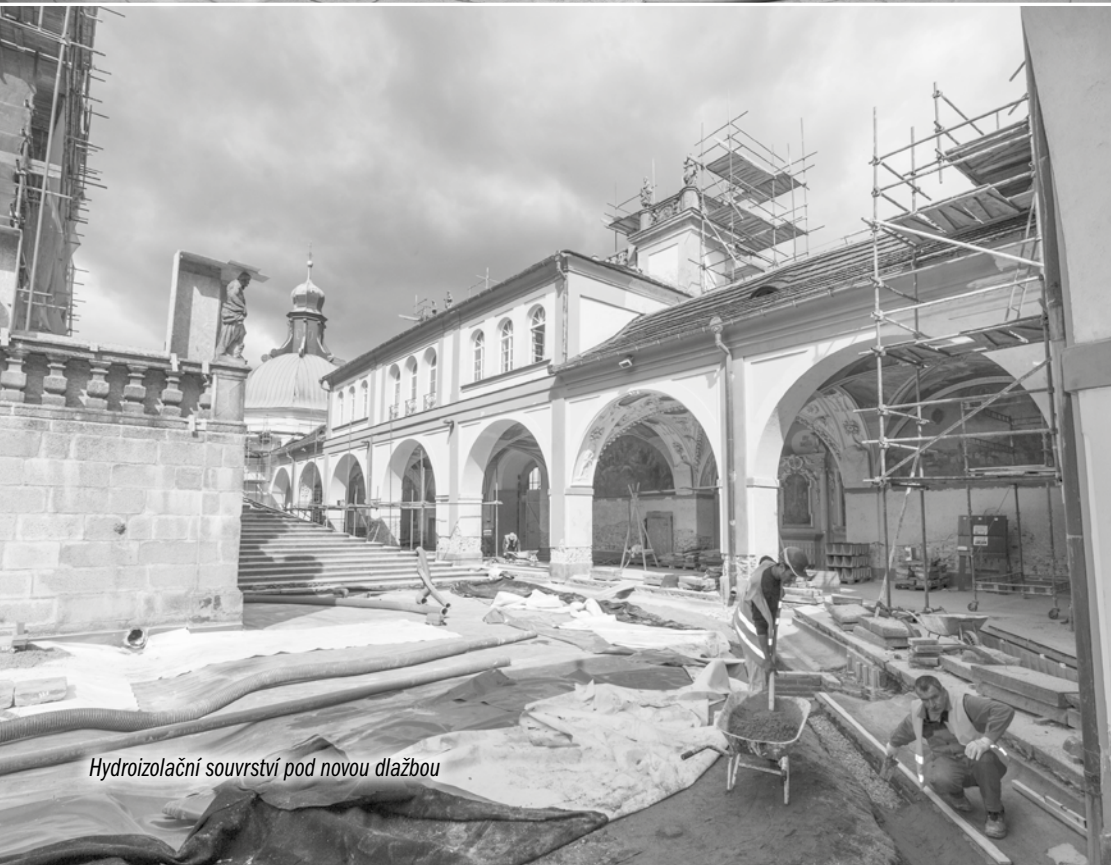
Hydroizolační souvrství pod novou dlažbou

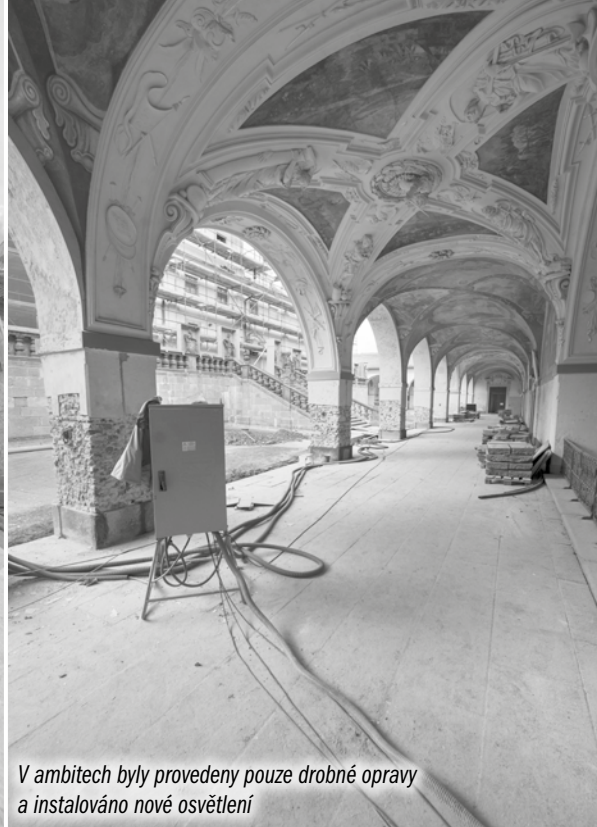
V ambitech byly provedeny pouze drobné opravy a instalováno nové osvětlení

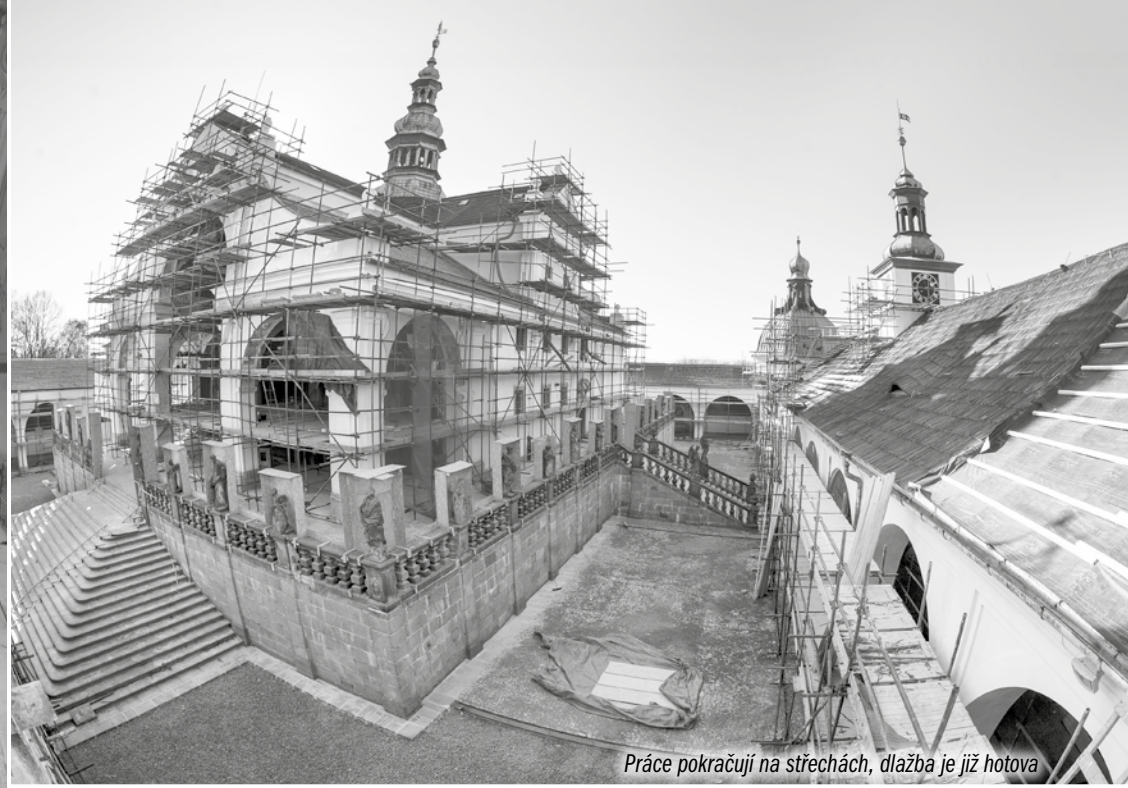
Práce pokračují na střechách, dlažba je již hotova

Stávající dožilá střešní krytina, kterou je řezaný šindel, bude vyměněna, a to včetně laťování, přičemž dojde k detailní kontrole konstrukce krovu, zvláště z hlediska kontroly napadení dřevokaznými škůdci, a revizi, tedy opravám a výměnám měděného oplechování střech. Partie krovu shledané mykologickým posudkem jako poškozené budou vyměněny a opraveny, a to s důrazem na kvalitu detailu, především za použití tradičních tesařských spojů. Celá konstrukce krovu bude

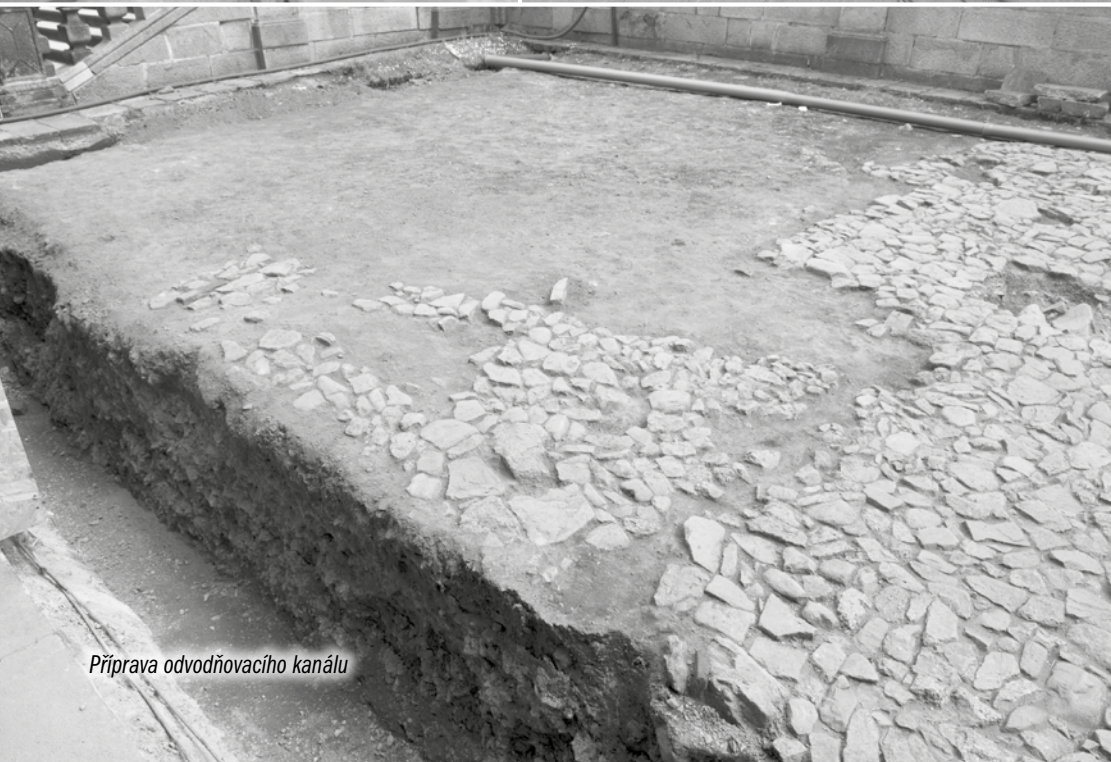
Příprava odvodňovacího kanálu

Z tohoto důvodu je navržen soubor opatření spočívajících zejména v odizolování travnatých a šterkových ploch nádvoří bentonitovou rohoží s odvodem přebytečné dešťové a závlahové vody pomocí obvodové drenáže. Zároveň je navržen nový systémový dešťový žlab při vnitřním obvodu areálu ambítů, který nahradí stávající poškozený a prosakující žlab betonový. Na místě stávajících čtyř revizních dešťových šachet budou osazeny šachty nové, do kterých budou zaústěny obnovené dešťové žlaby i nový drenážní systém. Tím dojde k maximálnímu omezení průsaku dešťové a závlahové vody do šterkových násypů pod dlažbou ambitu, která následně intenzivně atakuje vnitřní pilíře i obvodové zdivo. Nová dešťová kanalizace bude z šachet vedena v původní trase pod stávající kanalizací. Potrubí bude pod ambity provedeno protlakem, respektive vrtáním.

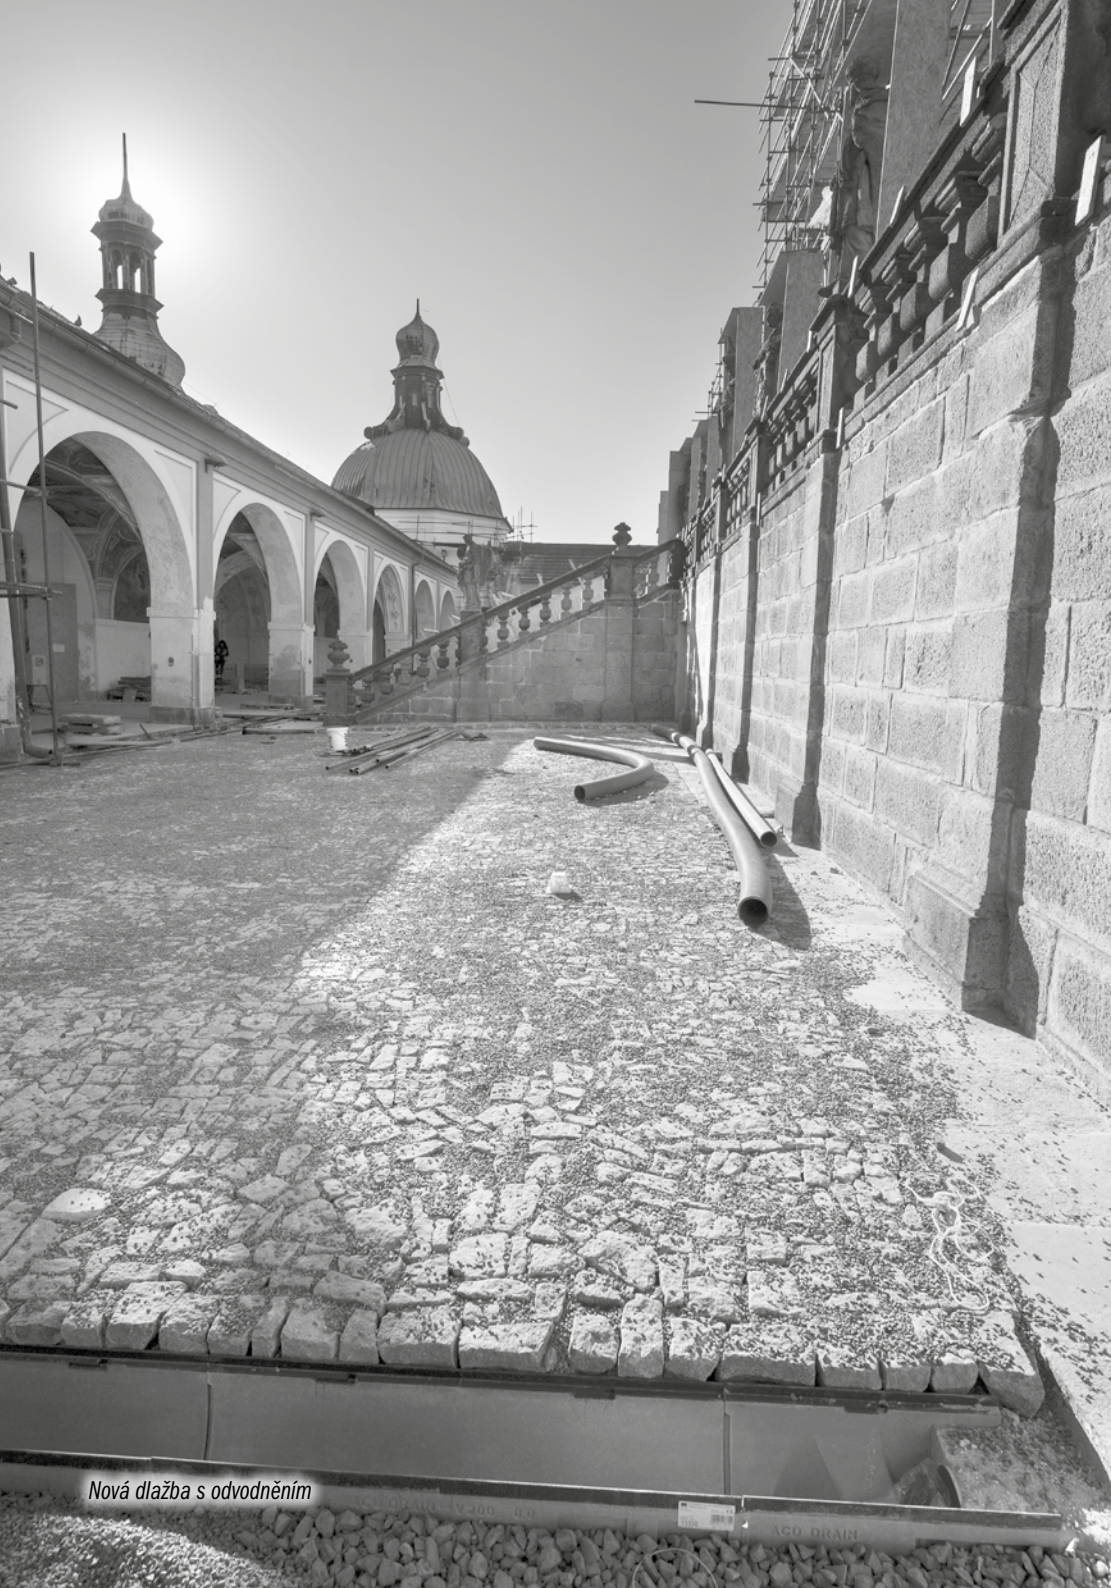
Nová dlažba s odvodněním

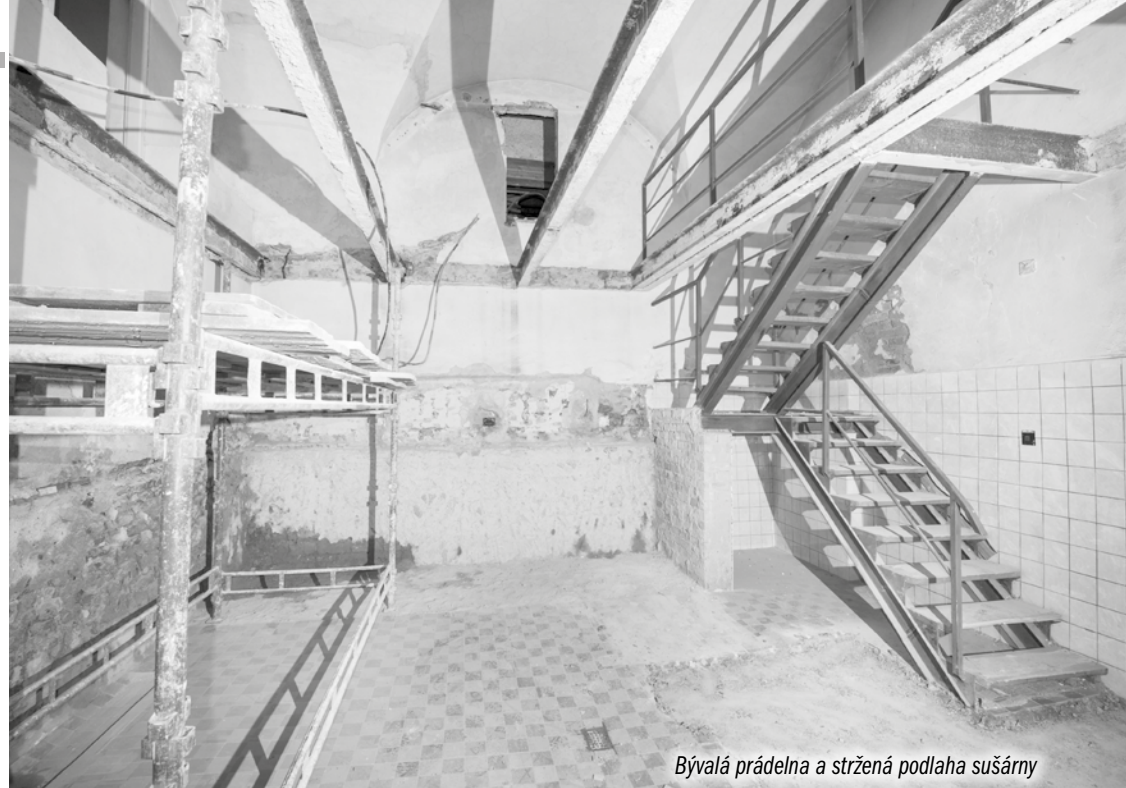
Bývalá prádelna a stržená podlaha sušárny

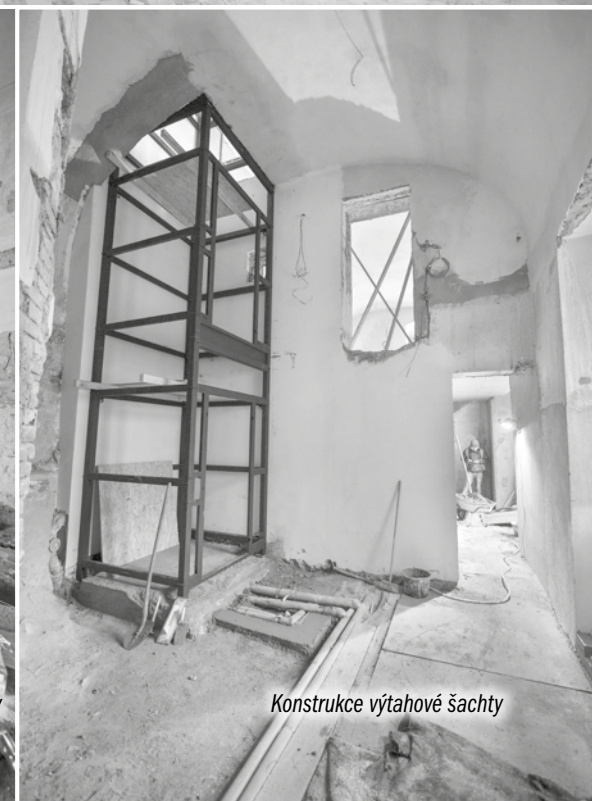
Konstrukce výtahové šachty

Všechna 3 podlaží ambitu budou bezbariérově propojena novou hydraulickou plošinou umístěnou v prosklené šachtě. Vybourání prostupu přes klenbu suterénu je společně s realizací nových stropů nejrozsáhlejším stavebním zásahem v této partii areálu.

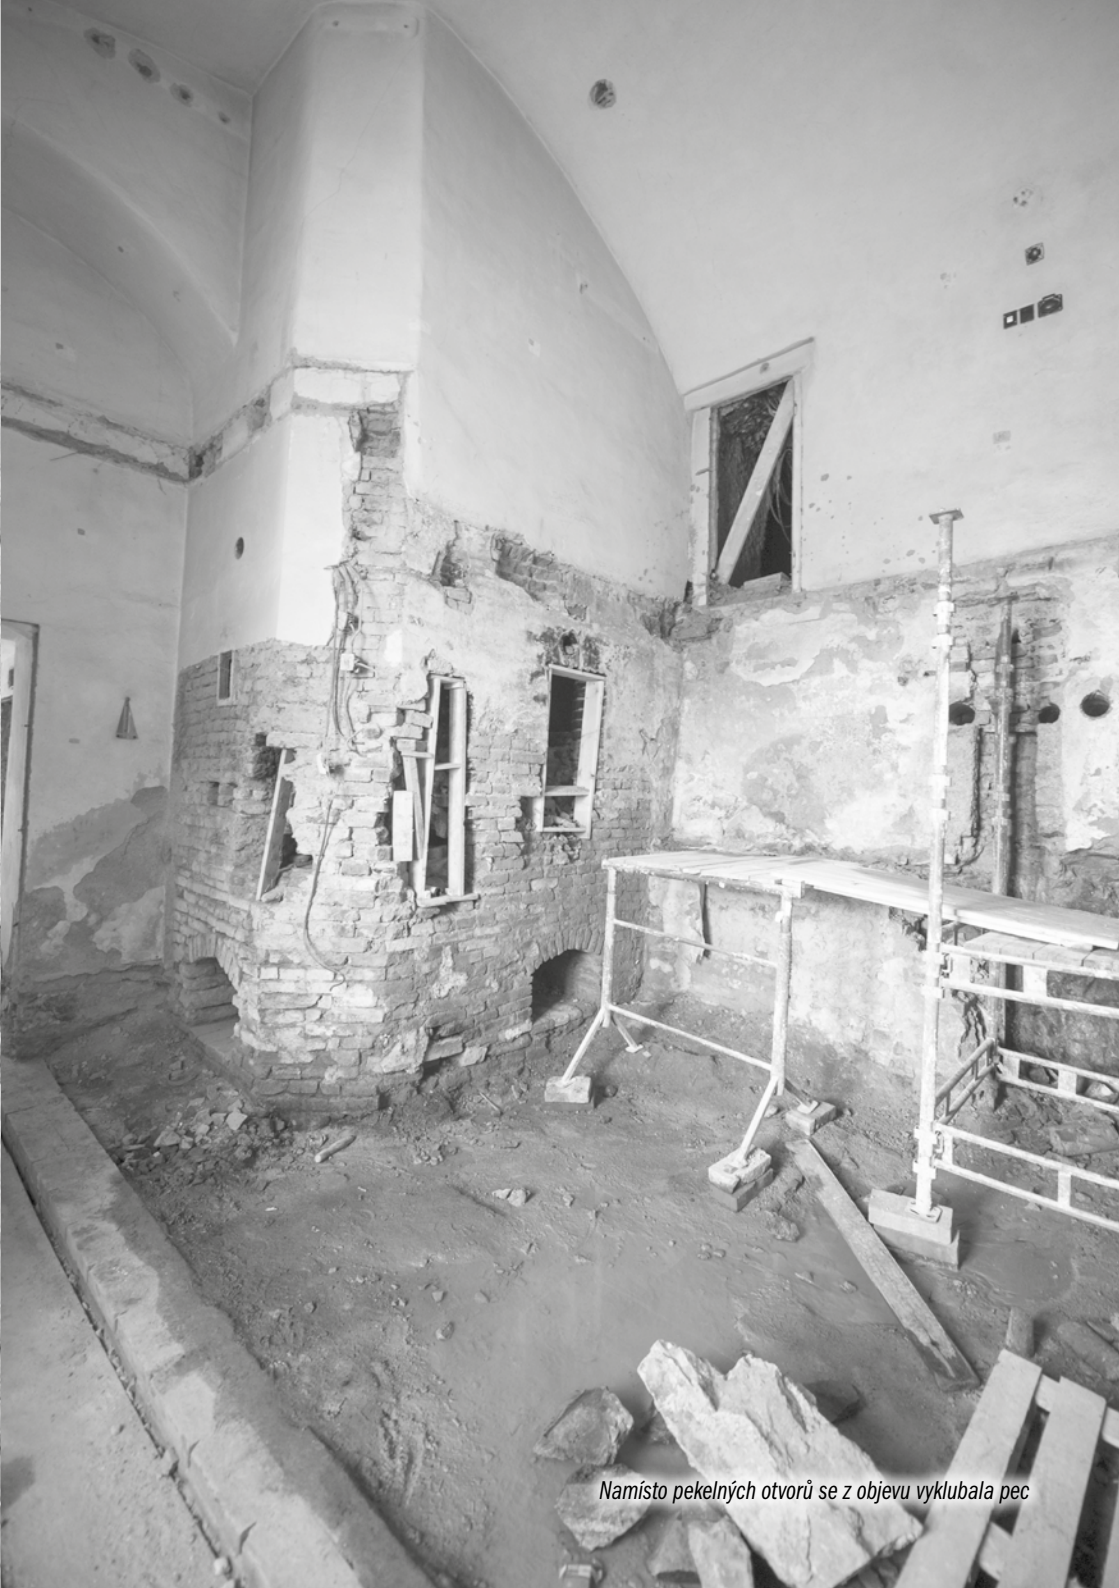
Namísto pekelných otvorů se z objevu vyklubala pec
