Svatá Hora

Rekonstrukce Svaté Hory obrazem • Svatohorské zvony • Eucharistie

Zprávy ze Svaté Hory	4
Svatohorské zvony	5
Vyobrazení Panny Marie Svatohorské	6
Průběh rekonstrukce Svaté Hory	9
Rozsah prací při obnově svatohorského komplexu	11
Fotogalerie z rekonstrukce	17

Tento projekt je spolufinancován Evropskou unií v rámci IOP Projekt CZ.1.06/5.1.00/24.09583 „Příbram - Svatá Hora - vzorová obnova poutního areálu“

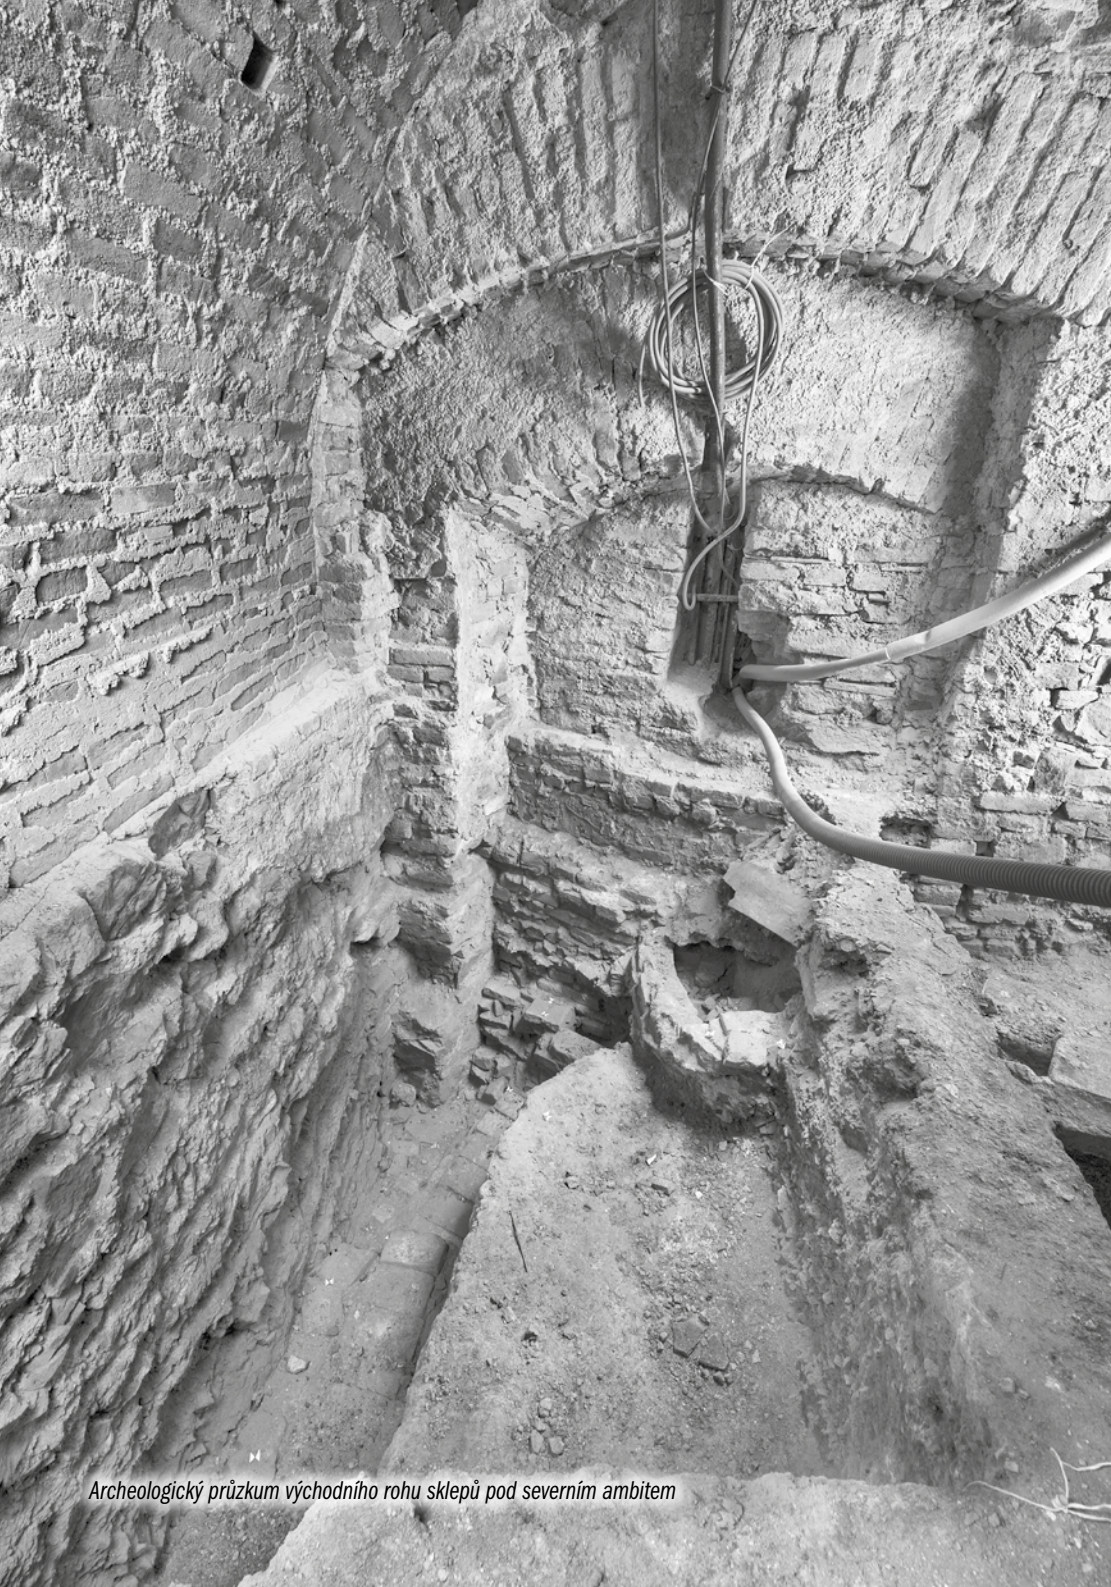
Archeologický průzkum východního rohu sklepů pod severním ambitem

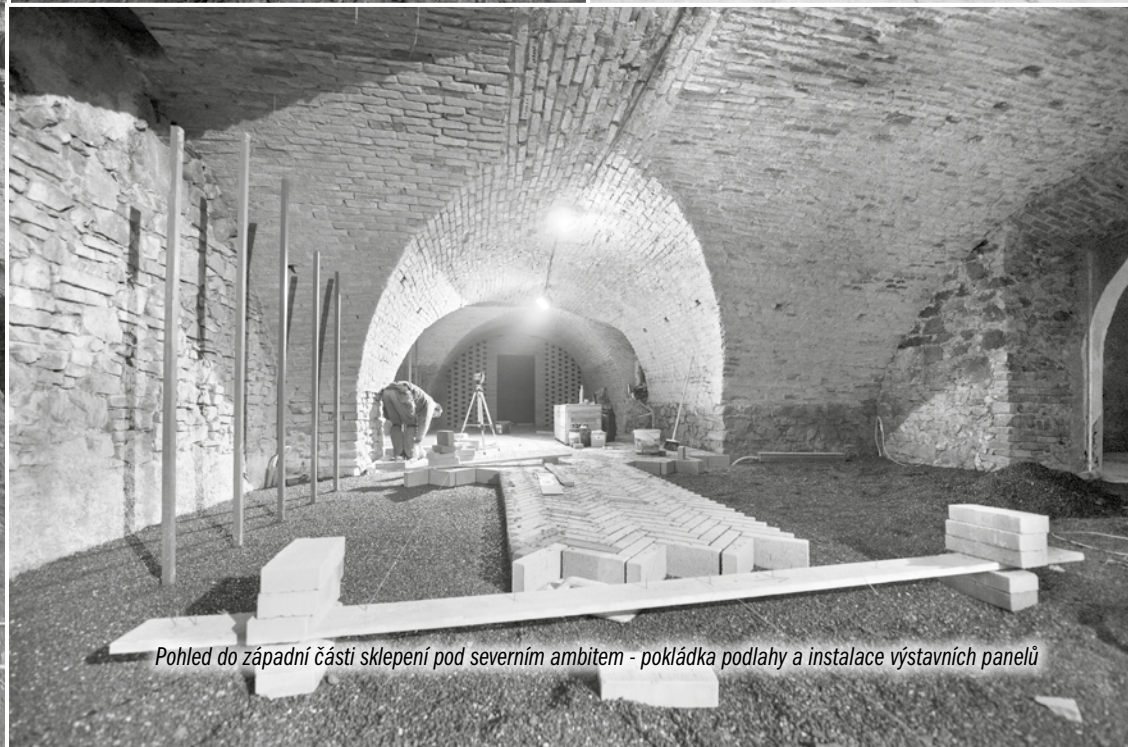
Pohled do západní části sklepení pod severním ambitem - pokládka podlahy a instalace výstavních panelů

V suterénu bude vybouráno nevhodné přepatrování a bude vložen nový ŽB strop výškově navazující na podlahu klenutého sklepa pod venkovním ambitem. V prostorech sklepa a nově vzniklého patra bude umístěna hlavní část muzea. Klenutý víceúčelový sál bude ponechán v původním charakteru s režným kamenným zdívkem a cihelnou klenbou, bude položena nová podlaha z ostře pálených cihel. Prostor bude vybaven výstavními vitrínami a dalším mobiliářem. V přilehlých místnostech bude umístěno multimediální centrum a zázemí muzea. Vzhledem k půdorysné skladbě místností bude hlavní sál – sklepení - větrán uměle za použití nově navržené vzduchotechniky, kdy rozvody jsou umístěny pod podlahou sálu a vlastní jednotka v prostorech 2. PP v části hospodářských provozů.

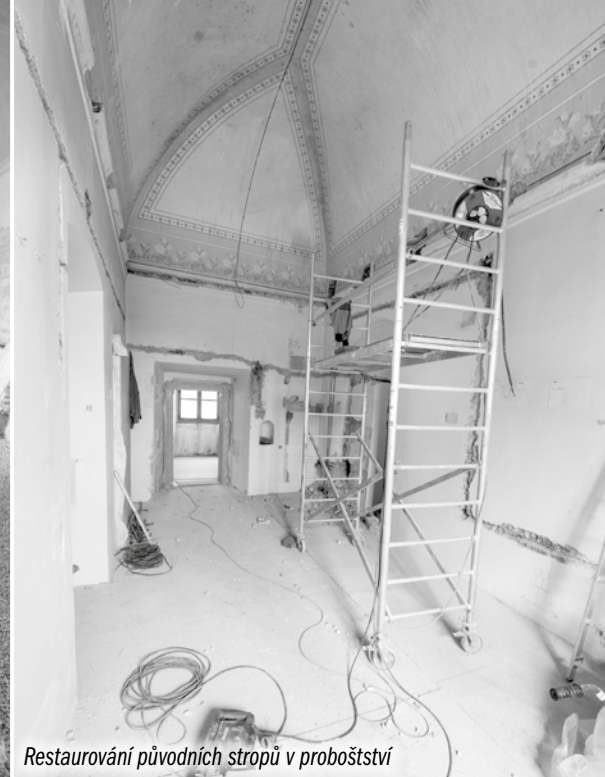
Restaurování původních stropů v proboštství

V prvním i v druhém nadzemním podlaží budou **odstraněny nevhodné vložené stropy a podhledy.** Nepůvodní příčky budou vybourány, čímž dojde k odhalení původních kleneb a celkového charakteru prostorů. Toto již bylo provedeno v tzv. Biskupském pokoji, který slouží jako vzorová místnost pro provedení navrhovaných oprav a restaurátorských prací v objektu proboštvství. Budou restaurátorsky obnoveny poškozené štukové římsy a stropní zrcadla. Omítky budou opraveny patřičným

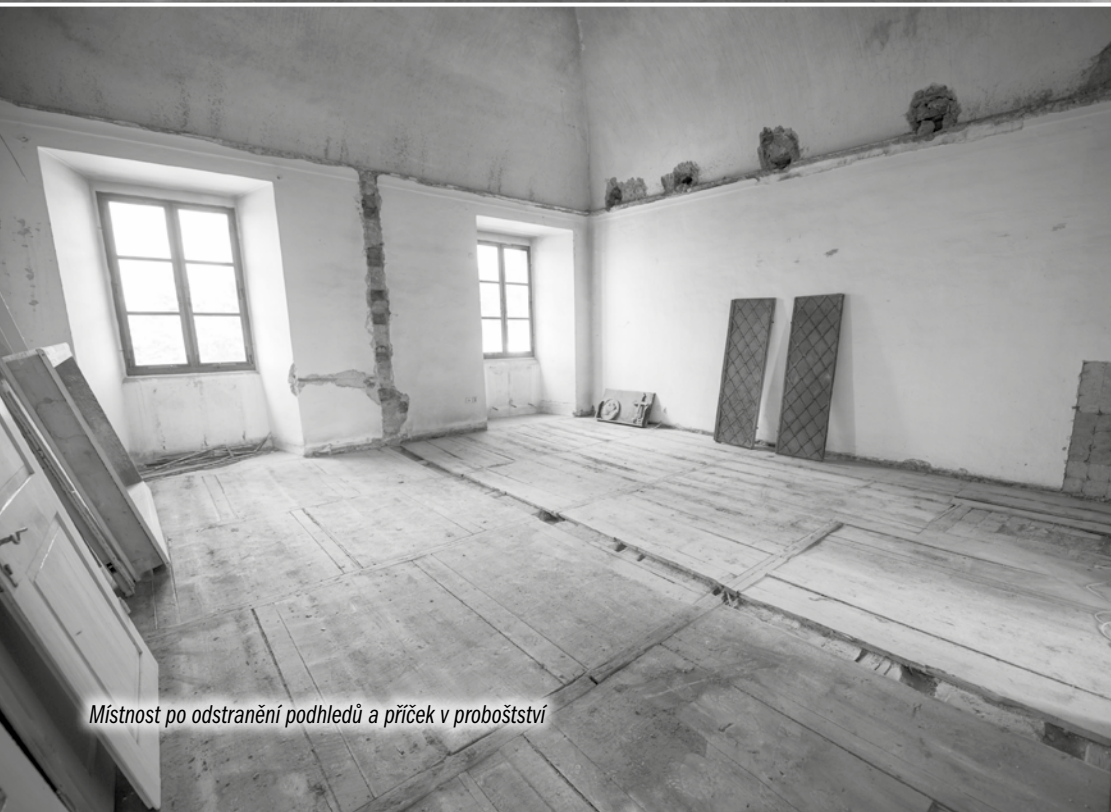
Místnost po odstranění podhledů a příček v proboštství

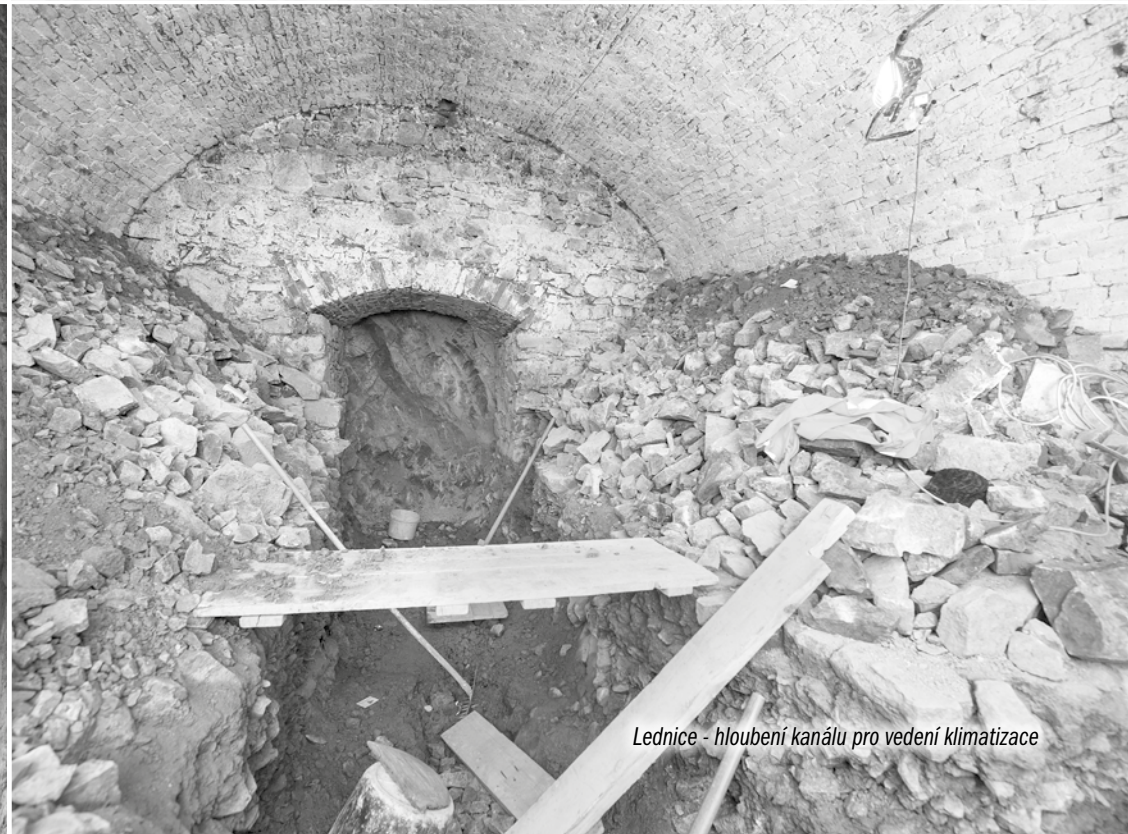
Lednice - hloubení kanálu pro vedení klimatizace

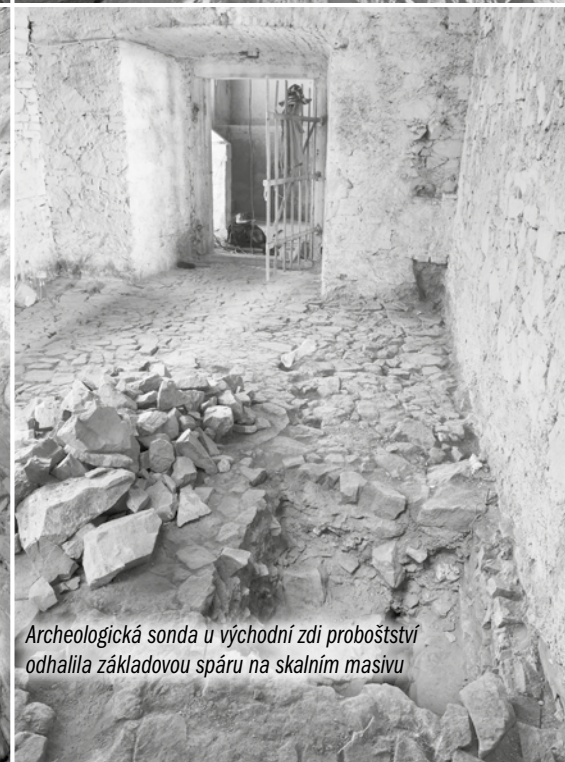
*Archeologická sonda u východní zdi proboštství
odhalila základovou spáru na skalním masivu*

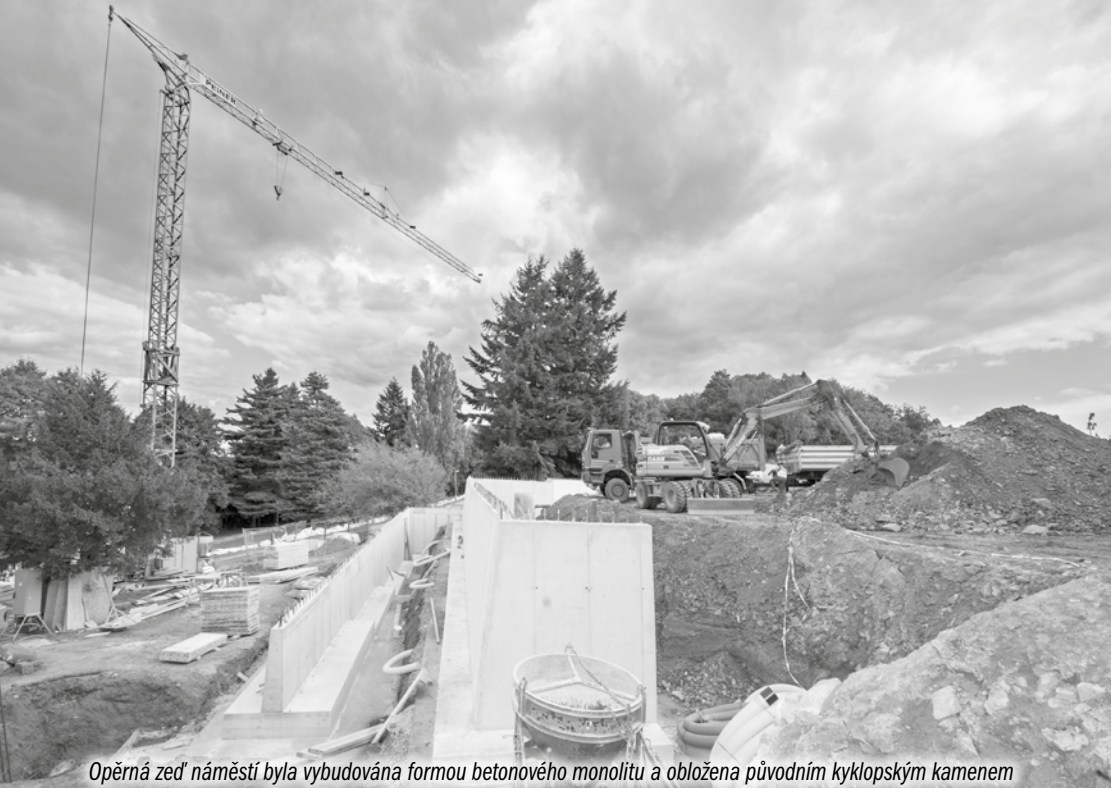
Opěrná zeď náměstí byla vybudována formou betonového monolitu a obložena původním kyklopským kamenem

Náměstí s mariánským sloupem, zbudované v letech 1928-1932, tvoří hlavní shromažďovací a reprezentativní prostranství před Pražskou branou. V současné době je dlážděná plocha zvlhena a opěrné zdi z kyklopského zdiva na severní straně jsou v některých částech provalené a v havarijním stavu a část náměstí je z tohoto důvodu uzavřena pro přístup veřejnosti. **Oprava a obnova plochy náměstí spočívá zejména v opravě opěrných zdí, vyrovnaní a předláždění ploch.** Kamenné zábradlí a kyklopské zdivo opěrných zdí bude rozebráno, bude provedena ŽB opěrná zeď, která bude následně znovu obložena původním kamenem, tentokrát pouze ve funkci obkladu. Prostor před opěrnou zdí bude v nejvyšší části odizolován bentonitovou rohoží a odvodněn novou drenáží. Plocha nádvoří bude předlážděna v původním spádování s doplněním nových liniových odvodňovacích žlabů. **Mariánský sloup bude opatrně rozebrán, restaurátorsky opraven a usazen na nový zděný základ. Dále bude v prostoru před proboštstvím přeložena část staré areálové kanalizace a obnovena cesta k nově budovanému vstupu na severní fasádě proboštství.**

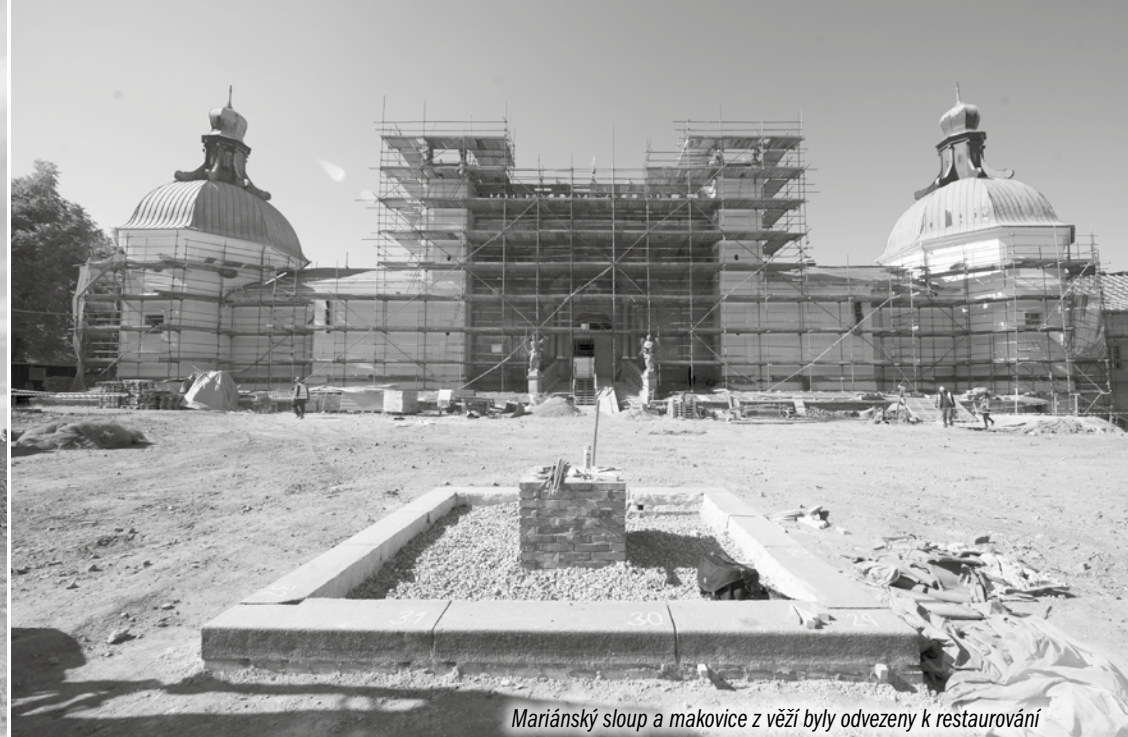
Mariánský sloup a makovice z věží byly odvezeny k restaurování

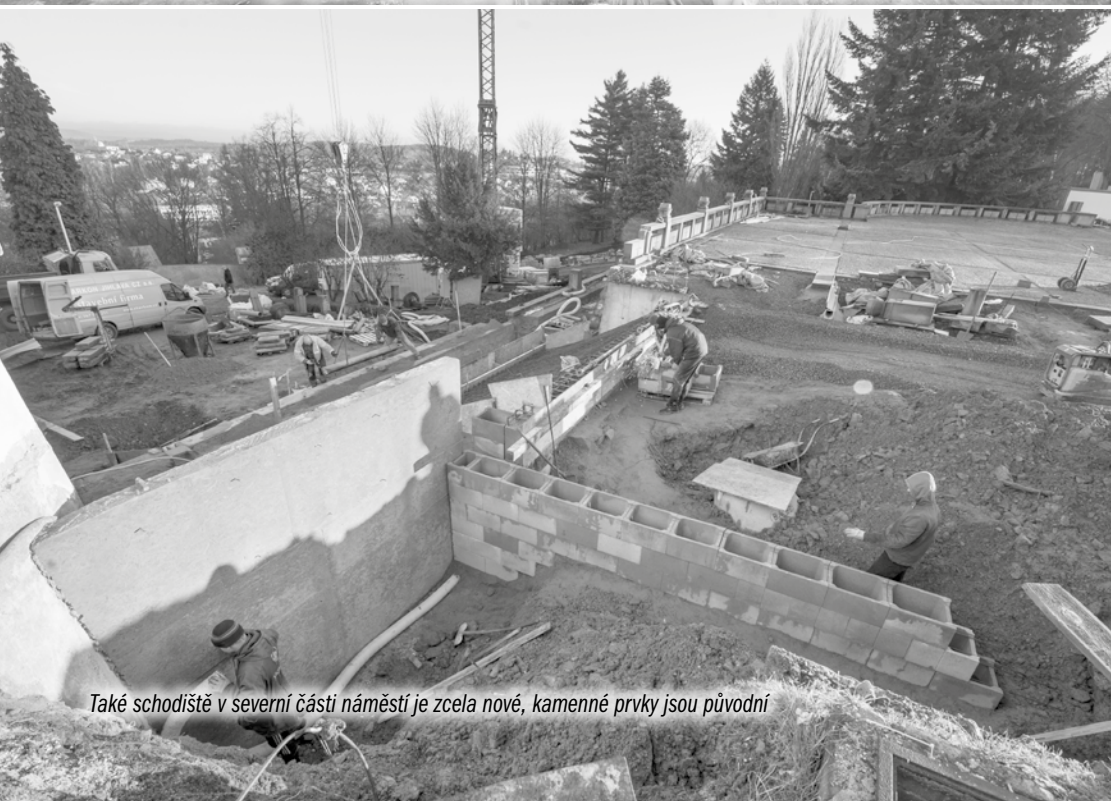
Také schodiště v severní části náměstí je zcela nové, kamenné prvky jsou původní

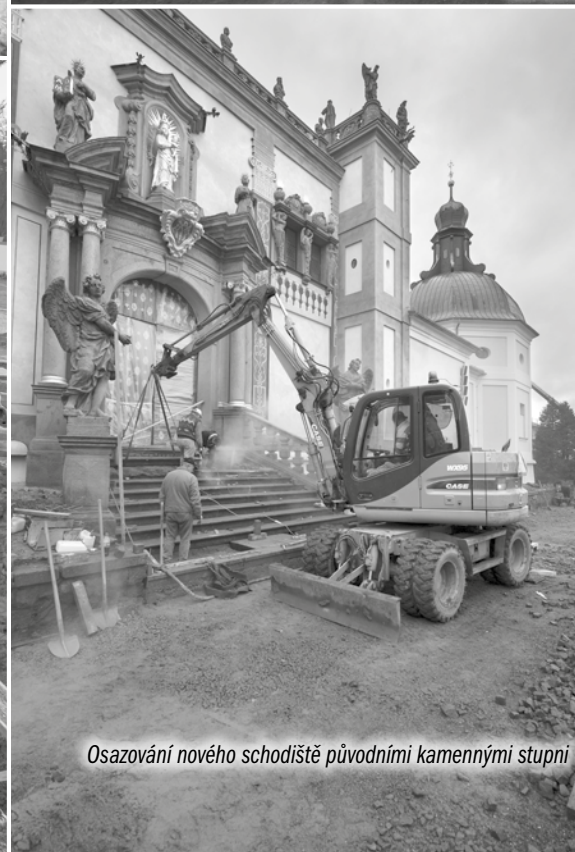
Osazování nového schodiště původními kamennými stupni

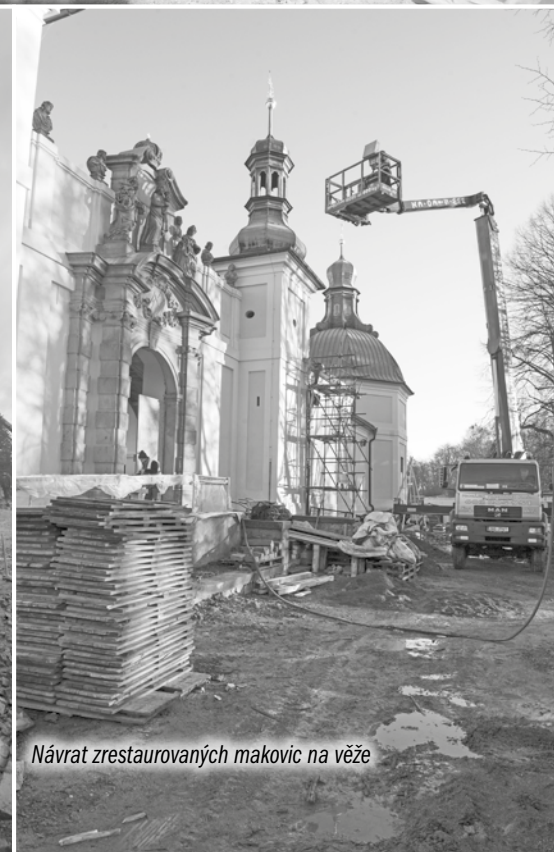
Návrat zrestaurovaných makovic na věže

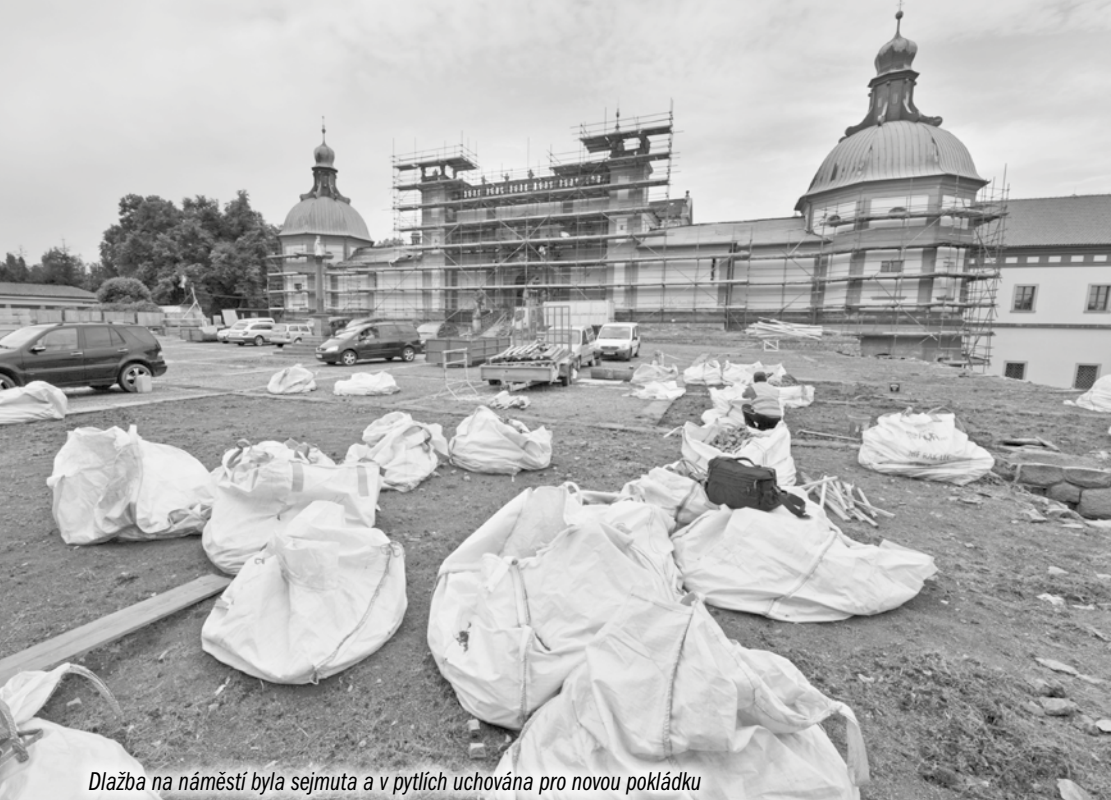
Dlažba na náměstí byla sejmuta a v pytlích uchována pro novou pokládku

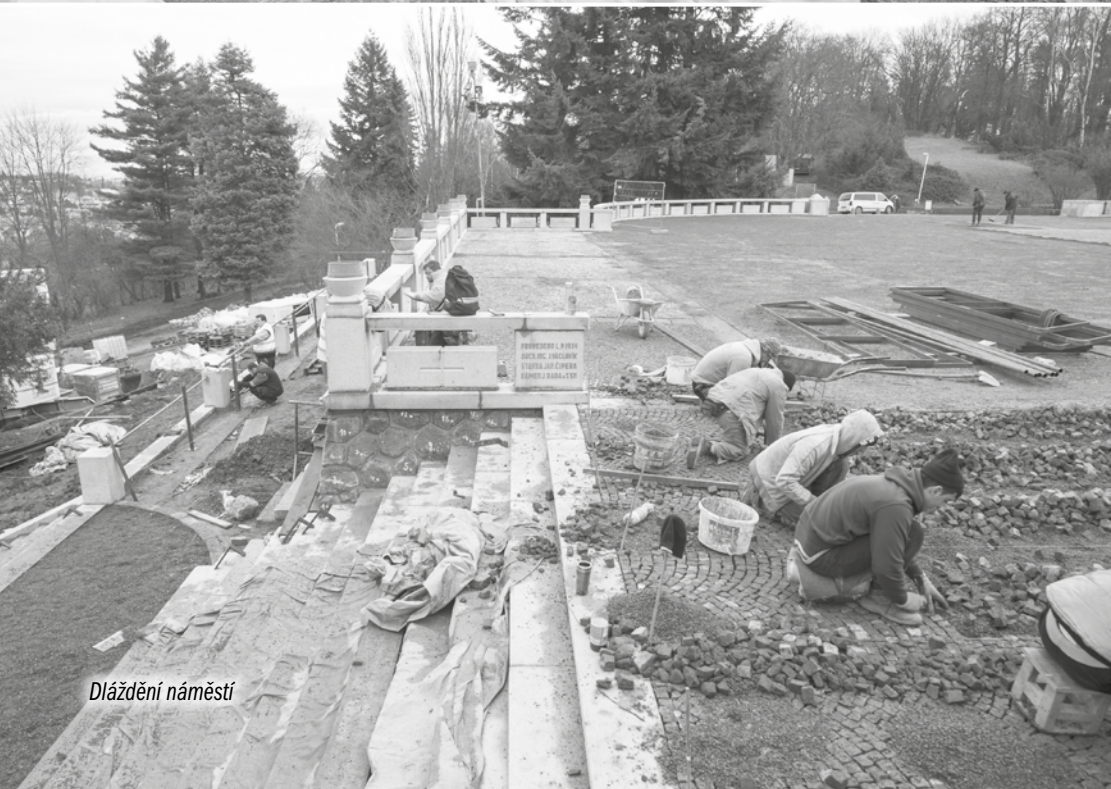
Dláždění náměstí

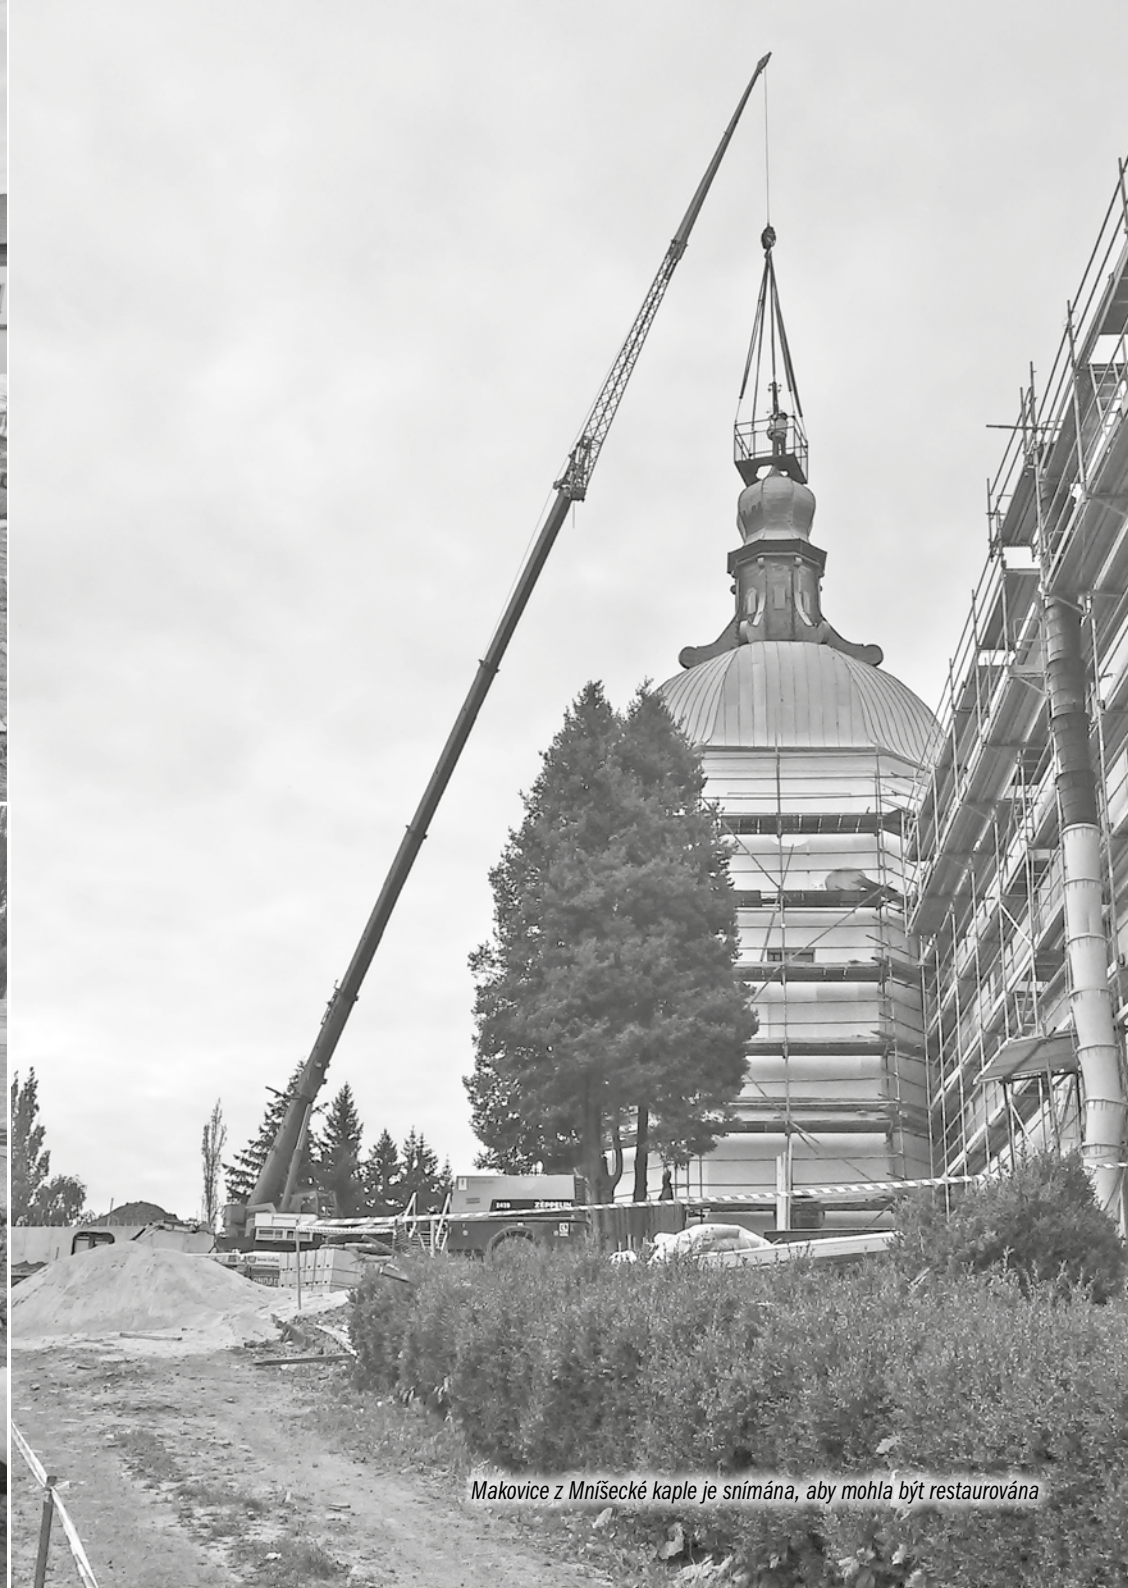
Makovice z Mníšecké kaple je snímána, aby mohla být restaurována
